Veiligheidsonderzoeksverslag

Bijna-botsing tussen een lege reizigerstrein en
een andere reizigerstrein
Denderleeuw - 11/07/2023

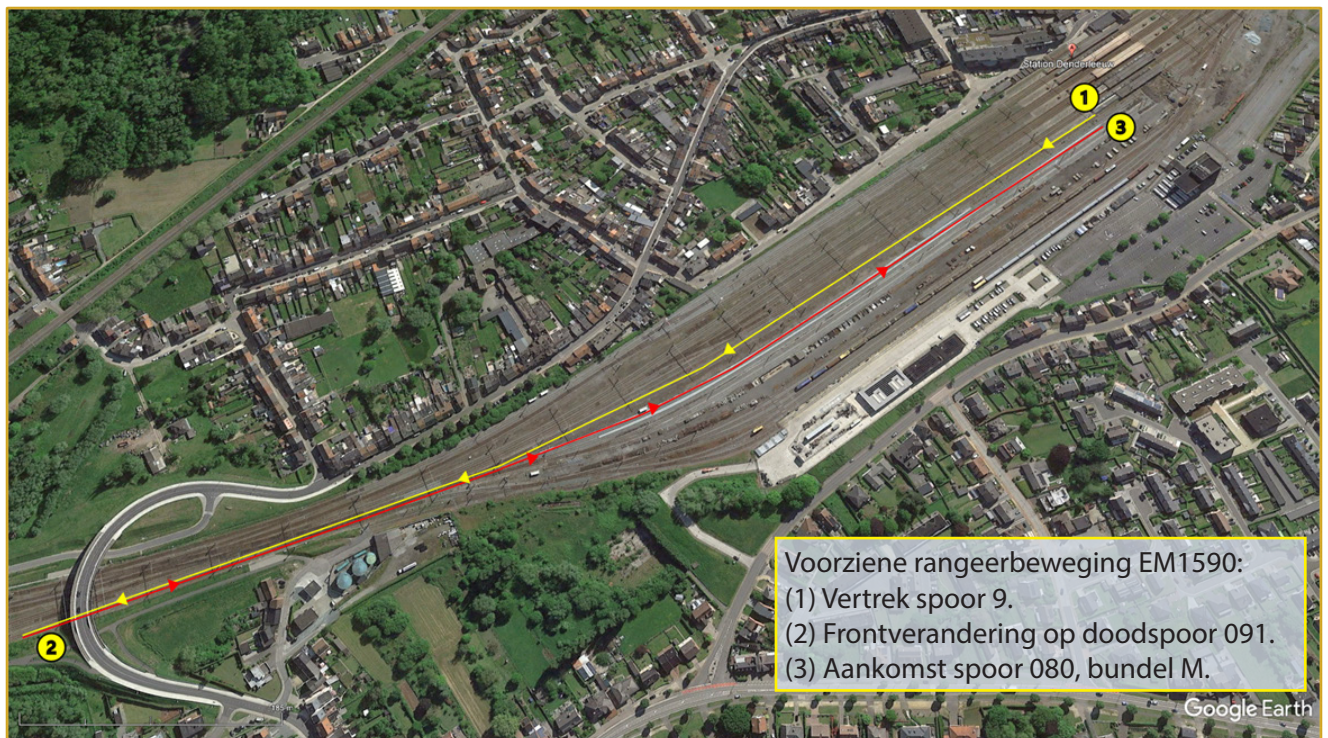
De rangeerbeweging verloopt vooreerst richting het doodspoor 091 **②**.

Op het doodspoor 091 dient de treinbestuurder van front te veranderen, zodat hij vervolgens EM1590 kan verplaatsen naar het spoor 080 van bundel M **③**.

Op het uiteinde van het doodspoor bevindt zich een stootbok.

De treinbestuurder van EM1590 rijdt het volledige doodspoor 091 af en rijdt de stootbok aan **①**, waarna EM1590 komt te ontsporen met één draaistel. Dit ontspoorde draaistel bevindt zich in de richting van spoor A van lijn 89.

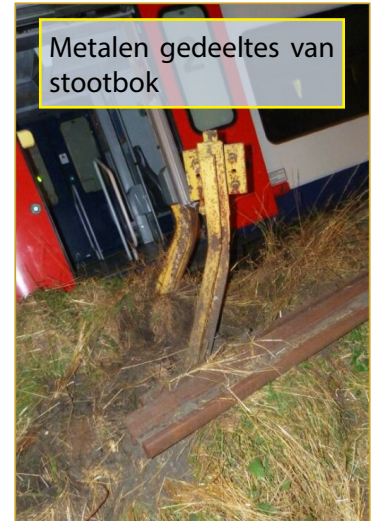
Op het doodspoor 091 is de stootbok vernield en dienen spoorstaven, houtstukken en ballast vernieuwd te worden.

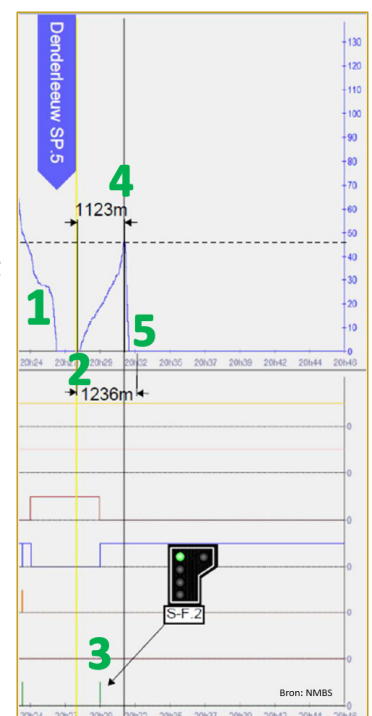
- (1) Omstreeks 20.26 uur komt E5141 aan op perron 5 in het station van Denderleeuw.
- (2) Ongeveer 1 minuut later vertrekt E5141 vanop perron 5.
- (3) Omstreeks 20.29 uur passeert E5141 het sein S-F.2.
- (4) Na een afstand van 1.123 meter voert om 20u31m20s de treinbestuurder van E5141 een remming uit. De snelheid van E5141 bedraagt op dat moment 47,2 km/u.
- (5) 113 meter na de remming komt E5141 tot stilstand.

Vaststelling: de snelheid van E5141 ligt lager dan de maximaal toegelaten snelheid van 60 km/u.

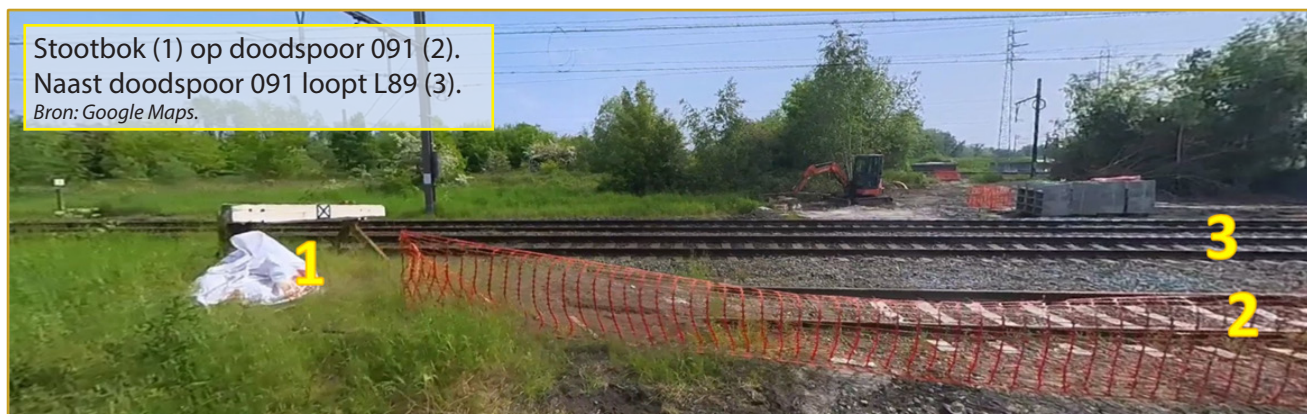
3.1.7.4. STOOTBOK

*"Om te vermijden dat voertuigen de uiteinden van de doodsporen zouden overschrijden, worden aldaar stootbokken geplaatst."*⁴

Op doodspoor 091 dient ter begrenzing ervan een vaste stootbok geplaatst te worden van het type Anzin.⁵ Deze zijn conform het RTV "eenvoudig maar betrekkelijk zwak (zonder dat ze gevaar opleveren voor het rollend materieel); zij worden in beginsel op die plaatsen benuttigd waar hun hoofddoel erin bestaat het uiteinde van het spoor goed zichtbaar te maken." Er dient geen schuivende stootbok aanwezig te zijn op het einde van het doodspoor 091.

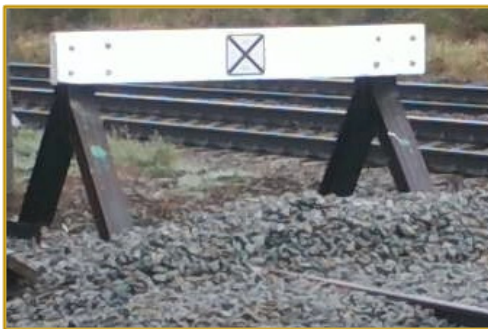
Op basis van de onderdelen die teruggevonden worden op de dag van het ongeval kan afgeleid worden dat het einde van het doodspoor 091 voorzien was van een stootbok waar op de doorlopende witte balk een merkbord aanwezig was.

← Vb. stootbok en merkbord op het einde van een doodspoor

↓ Onderdeel van op het doodspoor 091 aangereden stootbok met merkbord

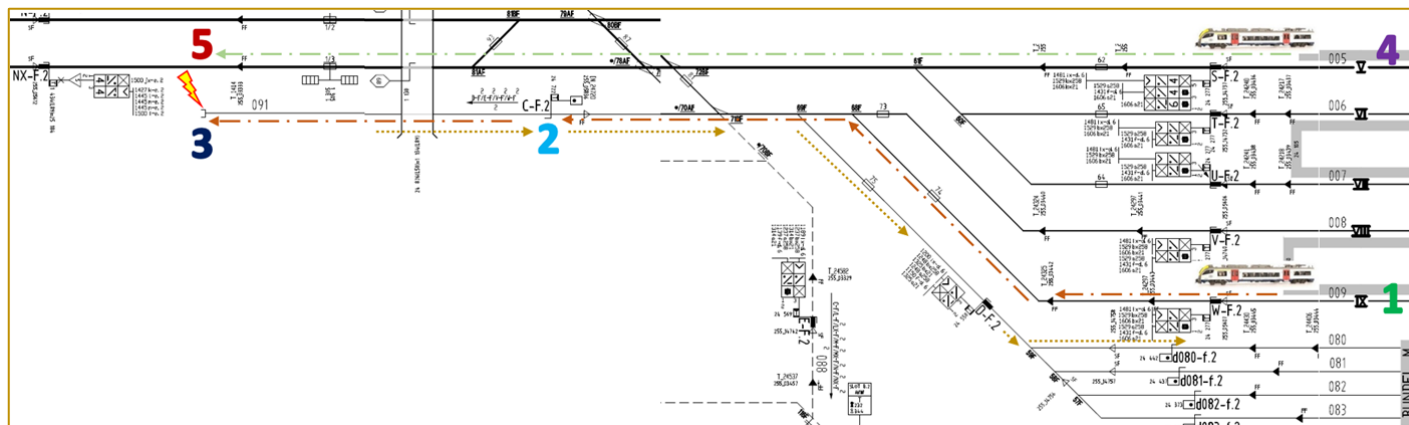
- (1) Perron 9: vertreklocatie van lege reizigerstrein EM1590. De donkeroranje pijlen geven de richting aan van het traject dat EM1590 aflegt.
- (2) Vereenvoudigd stopsein C-F.2. Als de treinbestuurder van EM1590 dit sein volledig is gepasseerd, kan hij stoppen en van kant wisselen om vervolgens het traject van de gouden stippellijnen te starten richting spoor 080 van bundel M.
- (3) Locatie waar EM1590 botst met de stootbok en komt te ontsporen met het eerste draistel richting spoor A van L89.
- (4) Perron 5: vertreklocatie van reizigerstrein E5141. De lichtgroene pijlen geven de richting aan van het traject dat E5141 aflegt.
- (5) Locatie waar E5141 onderdelen van de stootbok aanrijdt en bijna botst met de ontspoorde EM1590.

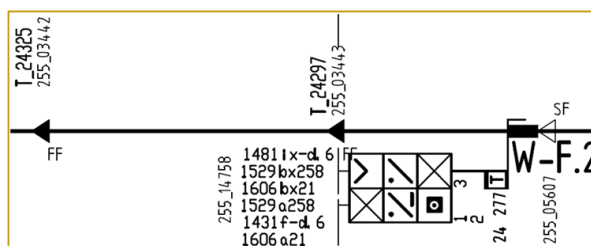
3.1.8.2. SEIN W-F.2

Het vertreksein voor de lege reizigerstrein EM1590 op spoor 9 in het station van Denderleeuw is het sein W-F.2 ter hoogte van KP 24.277.

W-F.2 is een beheerd groot stopsein en kan zich richten tot zowel grote bewegingen als tot kleine bewegingen.

De dag van het ongeval vertoont het sein W-F.2 het seinbeeld rood-maanwit aan beweging EM1590. Voor de treinbestuurder betekent dit volgens het RDEI bundel 311 (seingeving): "Doorrit in kleine beweging is toegelaten". Dezelfde omschrijving is terug te vinden in het HLT aangevuld met "Dit is met name het geval bij: [...] een ontvangst op een doodspoor dat begrensd is door een merkbord van een stootbok [...]".

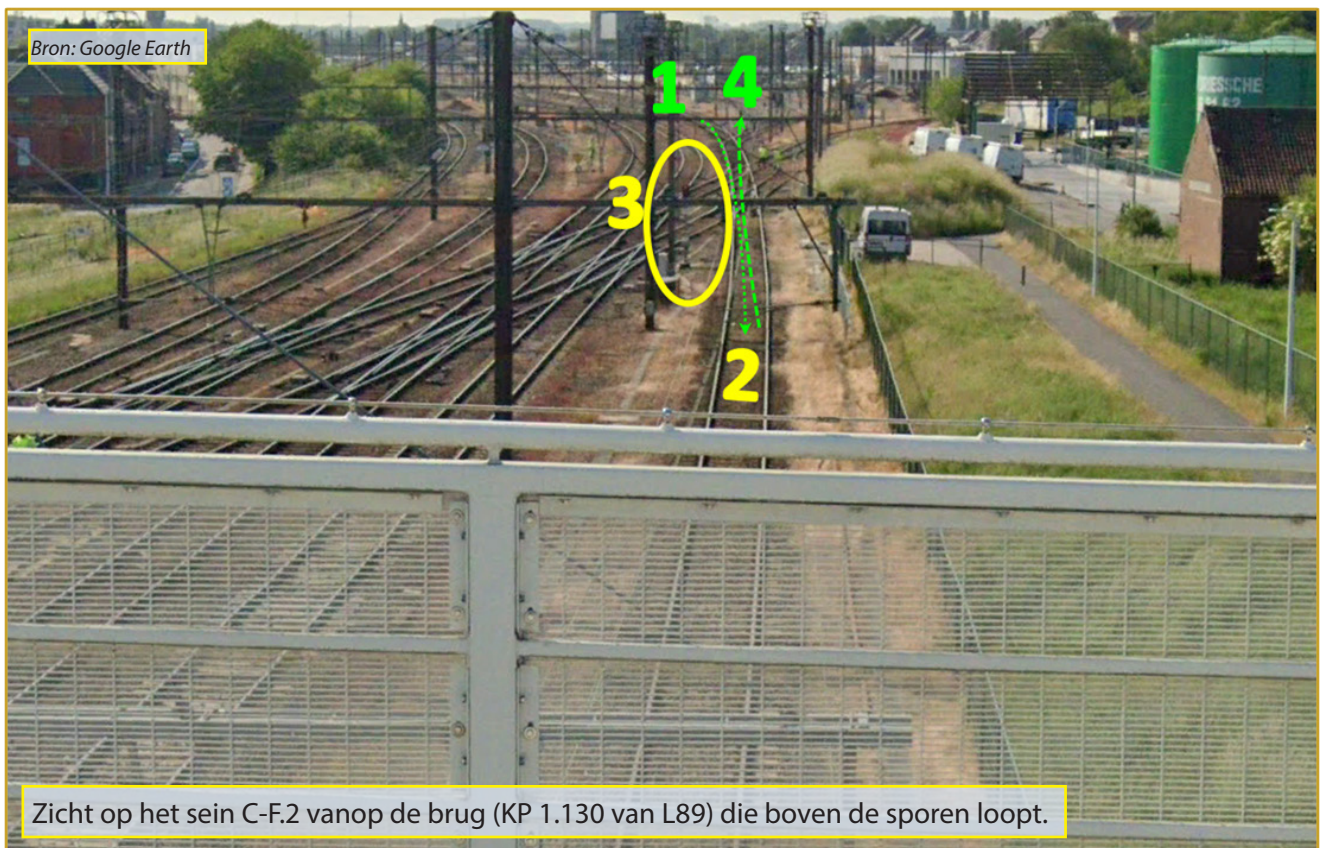
De treinbestuurder van de lege reizigerstrein EM1590 moet op 11 juli in zijn heenbeweging, komende vanuit het station van Denderleeuw (nr. 1 op afb.), dit sein met de trein volledig passeren en vervolgens van front veranderen. Wanneer vervolgens het sein had komen open te staan, had hij de terugbeweging kunnen aanvaarten richting bundel M (nr. 4 op afb.).

De afstand tussen sein C-F.2 en de autobrug is groter dan de lengte van een Desiro (79,9 meter). Uit interviews met verschillende treinbestuurders blijkt deze brug vaak als keerpunt gehanteerd te worden bij het uitvoeren van een rangeerbeweging met een Desiro via doodspoor 091. Wanneer men zich met de kop van de trein onder of net voorbij de brug bevindt, kan men de rangeerbeweging stoppen en vervolgens van front veranderen.

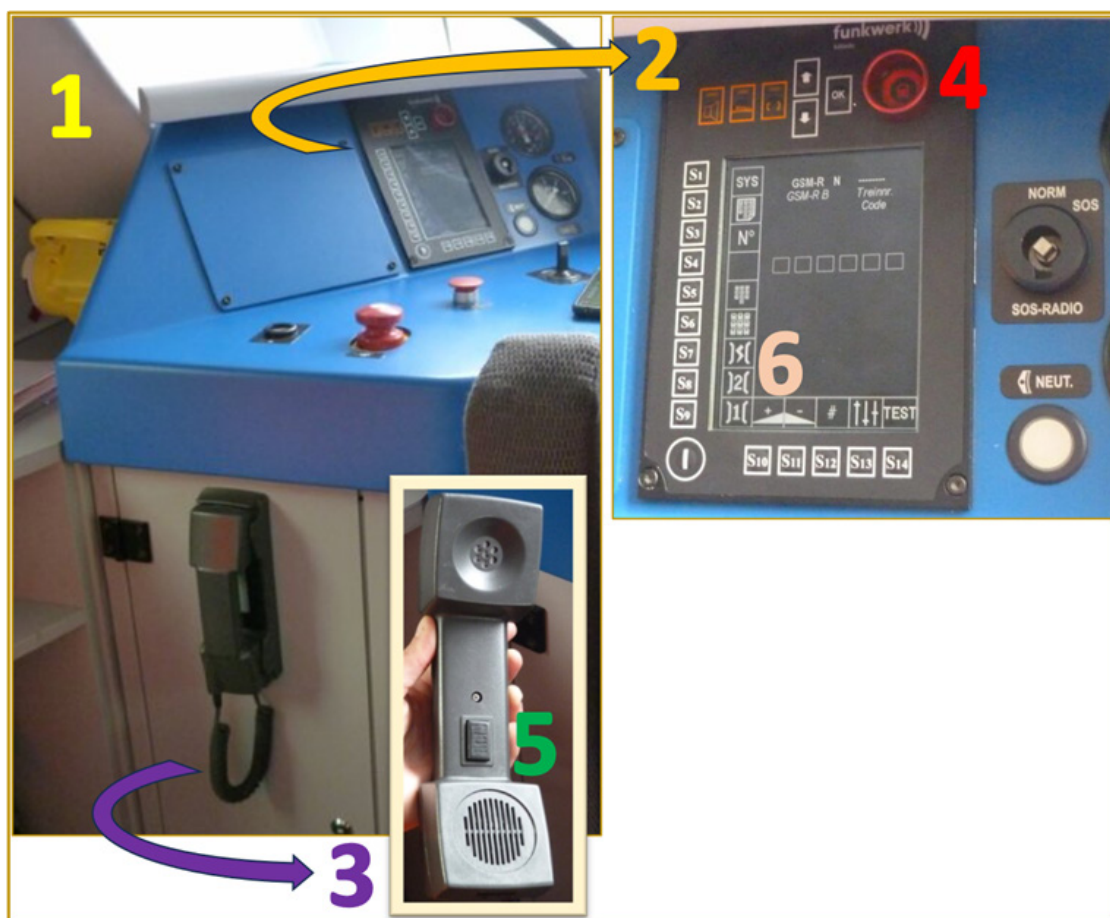
De GSM-R in de stuurpost van een treinbestuurder (1) kan afhankelijk van het type rollend materieel op een andere plaats gepositioneerd zijn, doch uitzicht, functionaliteiten en werking zijn altijd hetzelfde. De treinbestuurder beschikt enerzijds over het bedieningspaneel (2) en anderzijds over de bestuurdershoorn (3).

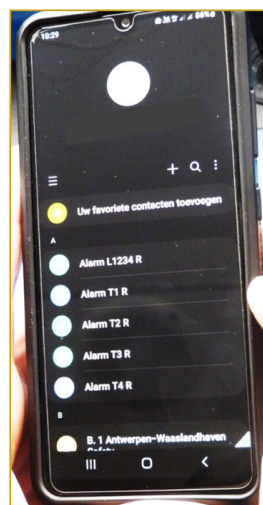
Gebruik dienst-gsm treinbestuurder EM1590

Het operationeel telefoniesysteem DICA registreert de communicatie tussen de treinbestuurder (TBS) van EM1590 en de safety controller (SCr) van Blok 2 Denderleeuw.

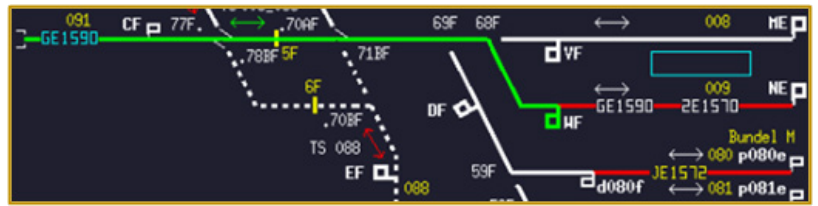
- (tot) 20:19:47 : EM1590 staat aan perron 9 van het station te Denderleeuw. De rode lijn opwaarts het sein W-F.2 houdt in dat het spoor(gedeelte) bezet is door EM1590. De groene lijn afwaarts het sein W-F.2 betekent dat een (deel)reisweg vrij is en ingeklonken: EM1590 heeft een ingeklonken reisweg vanaf het sein W-F.2 tot en met het doodspoor 091. Het bediende stopsein W-F.2 vertoont (op de EBP) een groene kleur: er is controle op de open stand van het betrokken sein, met aangelegde reisweg (het seinbeeld dat W-F.2 langs het spoor vertoont, is rood + maanwit).

- (vanaf) 20:19:48 : EM1590 passeert het sein W-F.2 en bezet de deelreisweg tussen het sein W-F.2 en de wissel 71BF.

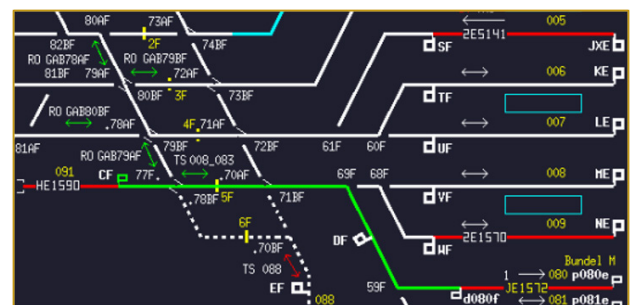
- 20:25:15 : E5141 bevindt zich aan perron 5 en bezet dit spoor tot en met het sein S-F.2 (cf. rode lijn); de reisweg voor EM1590 is nog steeds vrij en ingeklonken tussen het sein C-F.2 en het sein d080-f.2. Het vereenvoudigde stopsein C-F.2 vertoont op het EBP-beeld een groene kleur.

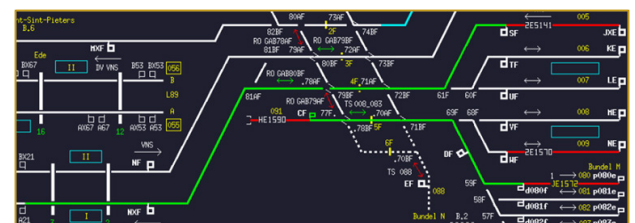
- 20:25:31 : de reisweg voor E5141 is aangelegd tussen het sein S-F.2 en het automatisch stopsein A21 (cf. groene lijn). De reisweg voor EM1590 is ongewijzigd.

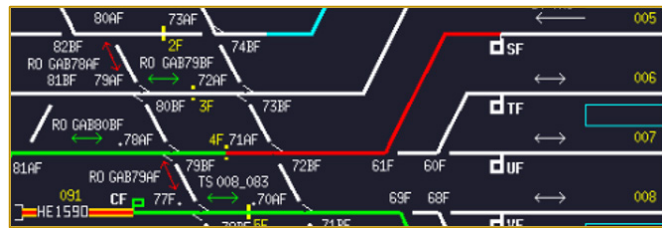
- 20:29:57 : E5141 bevindt zich volledig afwaarts het sein S-F.2. Opwaarts (vrije en ingeklonken reisweg) en afwaarts (geval van tabel) het sein C-F.2 is de situatie ongewijzigd.

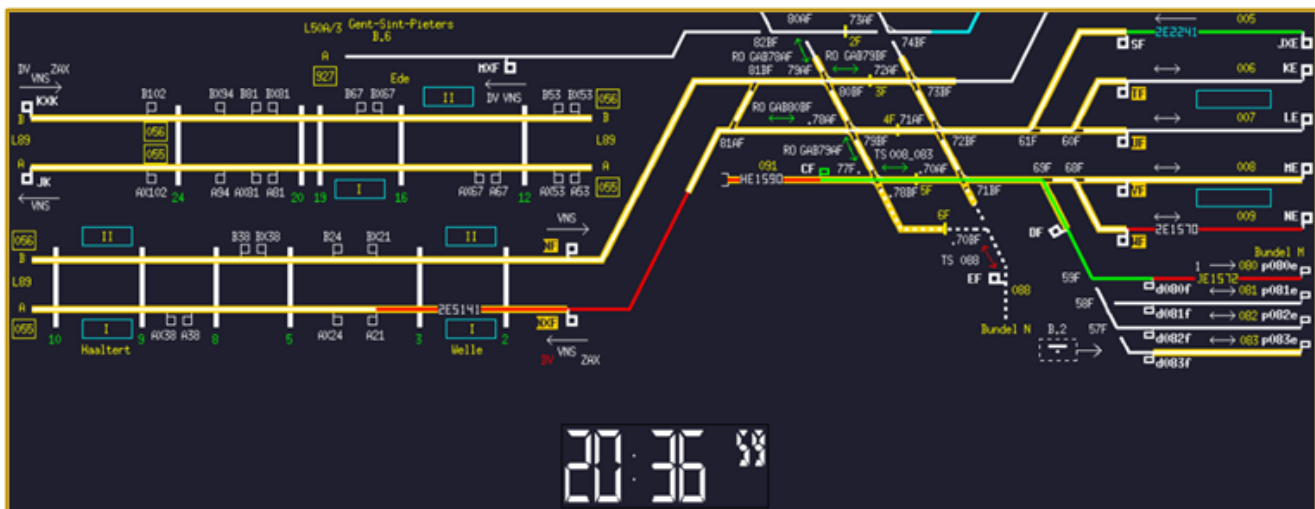
- 20:36:56 : afwaarts de seinen NX-F.2, N-F.2 en C-F.2 worden de beveiligingstabels geplaatst.

- 20:36:59 : alle geplaatste beveiligingstabels zijn effectief toegepast (cf. gele omlijning).
