Závěrečná zpráva o výsledcích šetření mimořádné události

Nedovolená jízda vlaku Nex 55320 za hlavní (cestové) návěstidlo Lc205 s návěstí zakazující jízdu a ovlivnění postavené vlakové cesty pro vlak R 677 v železniční stanici Ústí nad Labem hlavní nádraží, obvod sever

Accident and incident investigation report

Unauthorized movement of the freight train No. 55320 behind the main (route) signal device Lc205 and influencing of train route for the long distance passenger train No. 677 at Ústí nad Labem hlavní nádraží station, district sever

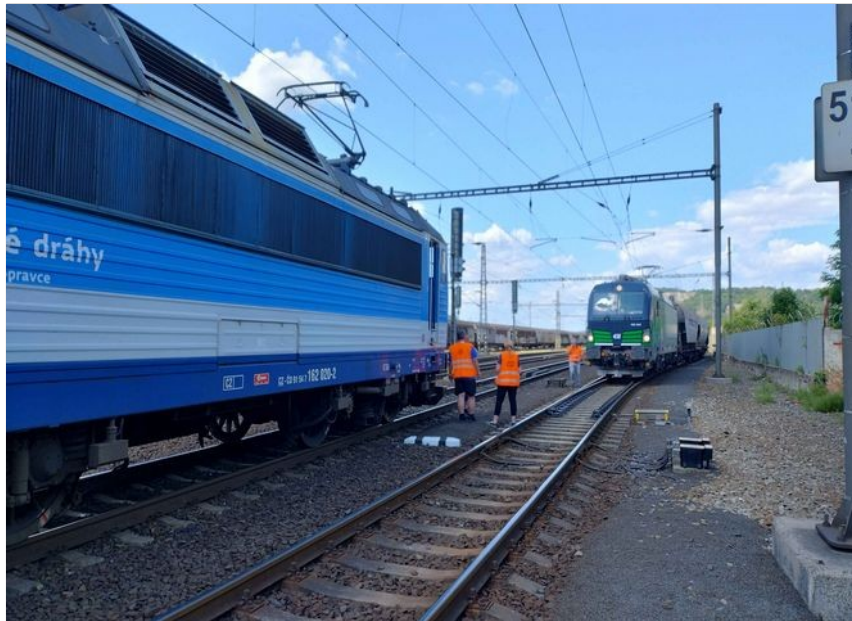
- Vznik události: 6. 7. 2023, 7:37 h.
- Popis události: nedovolená jízda vlaku Nex 55320 za návěstidlo Lc205 s návěstí „Stůj“ a ovlivnění postavené vlakové cesty pro vlak R 677.

- Následky: bez újmy na zdraví osob;
škoda nevznikla.
- Bezprostřední příčina:
- nerespektování návěstí „Stůj“ hlavního (cestového) návěstidla Lc205 železniční stanice Ústí nad Labem hlavní nádraží, obvod sever strojvedoucím vlaku Nex 55320 po předchozím nedovoleném uvedení vlaku do pohybu bez výpravy návěstí dovolující jízdu.

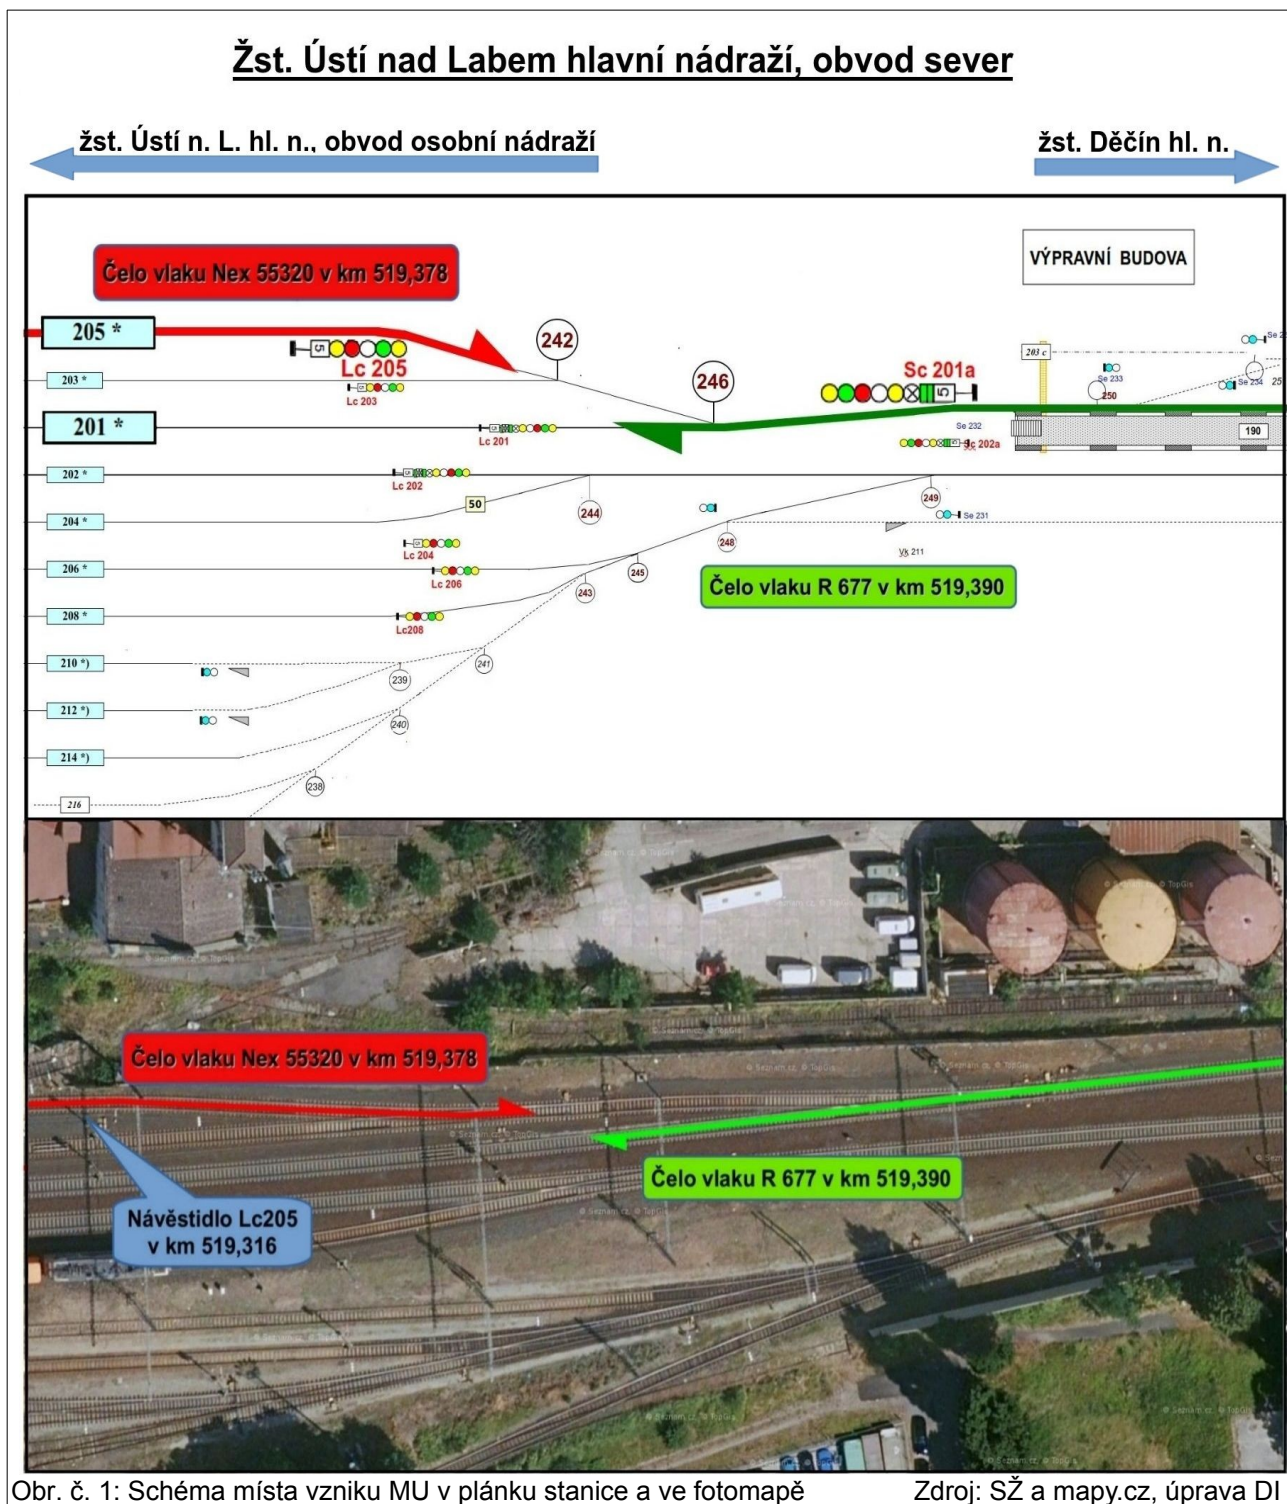
Železniční svršek v místě MU byl tvořen kolejnicemi UIC60 pružně upevněnými na betonových pražcích. Výhybka č. 242 byla přestavena pro jízdu vedlejší větví, tzn. ve směru nedovolené jízdy vlaku Nex 55320. Výhybka č. 246 byla přestavena do přímé větve pro jízdu vlaku R 677 po 201a. a 201. SK a byla obsazena tímto vlakem. Následkem vzniku MU nedošlo k násilnému přestavení výhybek, infrastruktura nebyla poškozena a její stav nebyl v příčinné souvislosti se vznikem MU. Čelo vlaku Nex 55320 zastavilo ve vzdálenosti 16 m před námezníkem výhybky č. 246.
