## **RAPORT DE INVESTIGARE**

al accidentului feroviar produs în data de 24.10.2023, în jurul orei 11:25, pe raza de activitate a Sucursalei Regionale de Căi Ferate Craiova, în linie curentă, între stațiile CFR Costești și Miroși, la km 138 + 830, prin deraierea primului boghiu în sensul de mers al vagonului de marfă nr.33539339897-9, aflat în compunerea trenului de marfă nr.66764

*Raport de investigare final  
23 octombrie 2024*

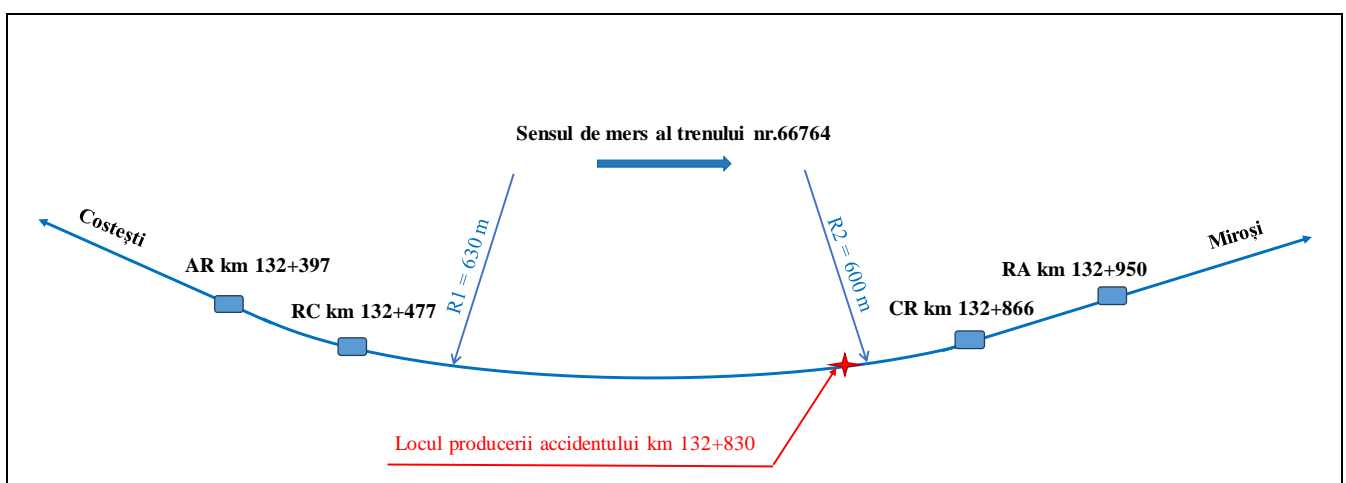
Fig. nr.2: schița producerii accidentului la data de 24.10.2023

După plecarea trenului, în jurul orei 10:35 din stația CFR Costești, la trecerea prin Hm. Burdea, pe o zonă de traseu în curbă cu raza de 600 m, cu deviație stânga sens de mers al trenului (Fig. nr.2), mecanicul locomotivei a sesizat o creștere a amperajului pe grupele motoare, a redus viteza de circulație, a urmărit circulația trenului pe geamul locomotivei și a constatat un vagon ieșit din gabaritul de liberă trecere al liniei, luând măsuri de frânare rapidă a trenului. După oprirea trenului, ca urmare a verificărilor efectuate, s-a constatat că, vagonul nr.33539339897-9, al 13-lea de la siguranță era deraiat de primul boghiu în sensul de mers (Foto nr.1, și 2).

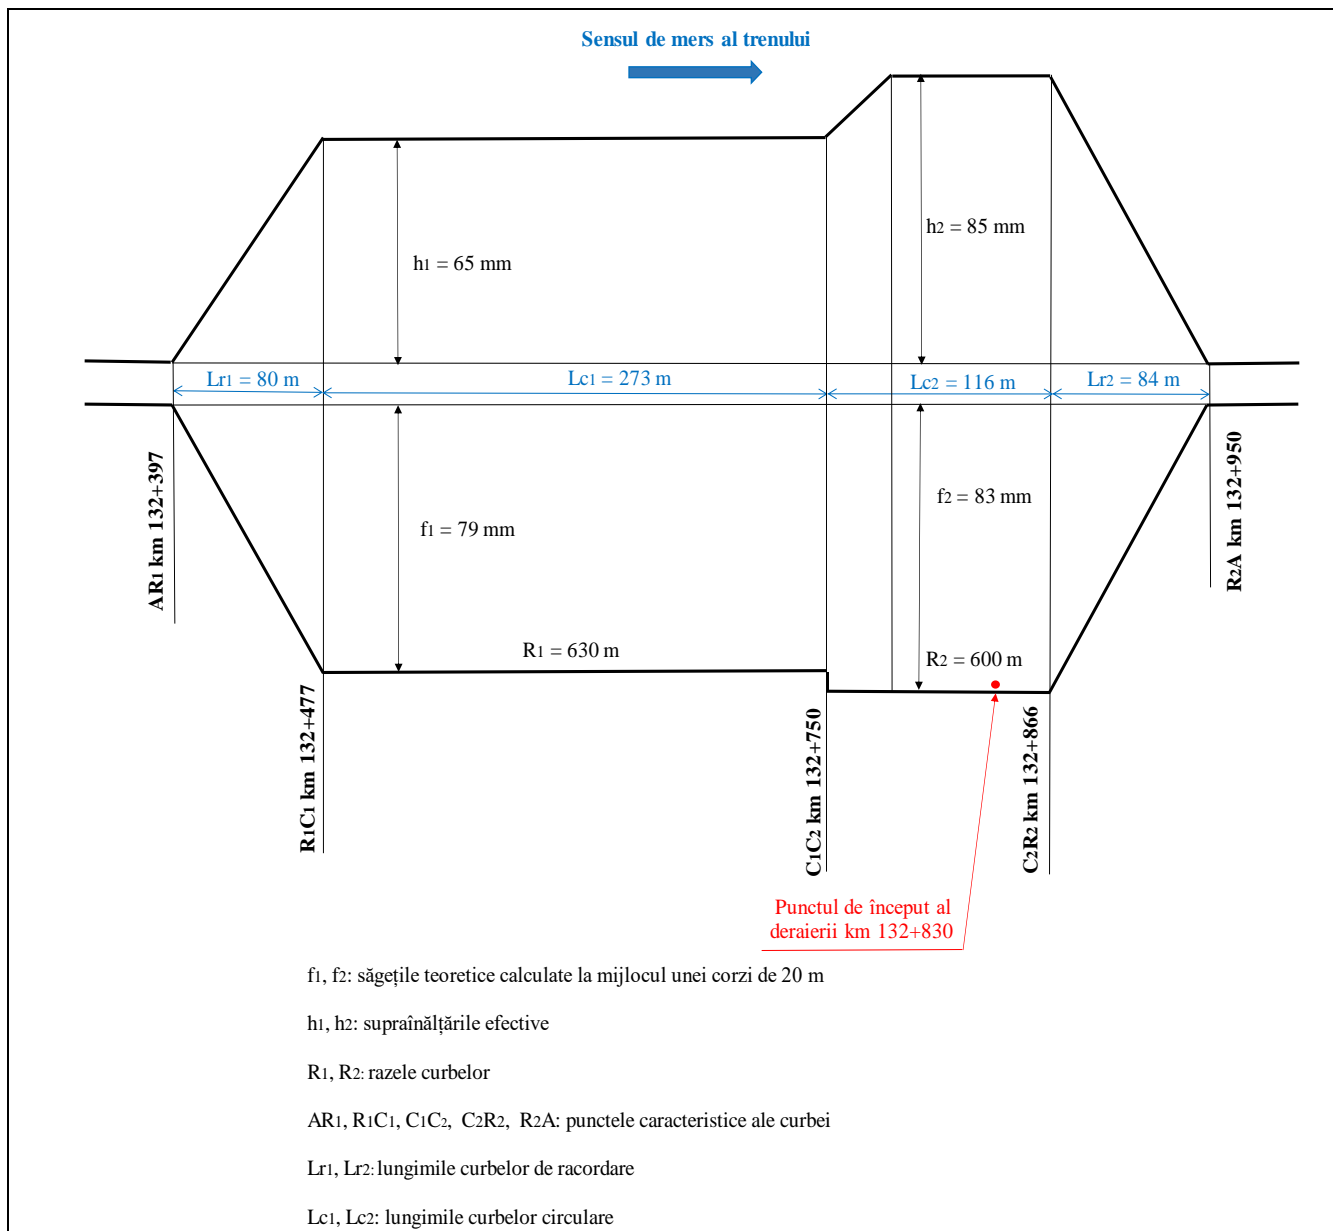
Figura nr.7 – reprezentarea grafică a curbei

Punctele caracteristice ale curbelor alăturate cu deviație stânga sunt amplasate la următoarele poziții kilometrice:  $AR_1=132+397$ ,  $R_1C_1=132+477$ ,  $C_1C_2=132+755$ ,  $C_2R_2=132+866$  și  $R_2A_2=132+950$ . Deraierea s-a produs la km 132+830, pe curba circulară cu raza  $R_2=600$  m – figura nr.7.

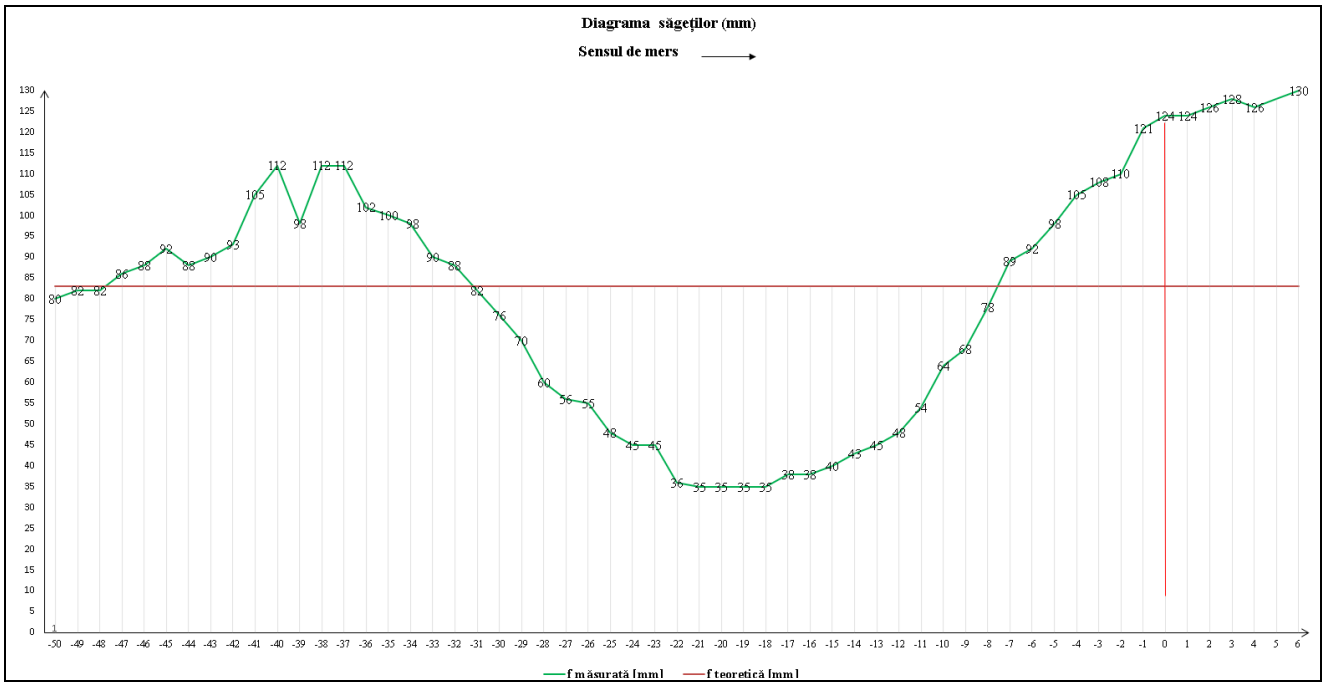
*Figura nr.11 - Diagrama săgeților*

Valorile săgeților sunt prezentate în figura nr.11.
