# RAPPORT ANNUEL 2023

de l'Organisme d'Enquête  
sur les Accidents et Incidents  
Ferroviaires

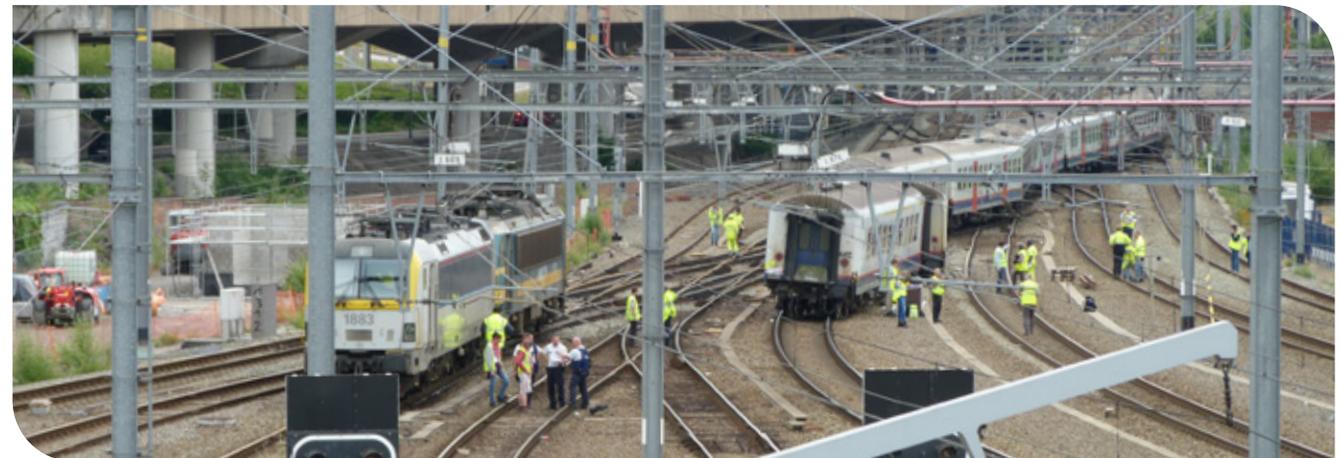
Une première simulation avec les paramètres nominaux (rail neuf, voie parfaite sans défaut, caractéristiques du train au nominal) a montré que la

zone de déraillement est une zone sensible vis-à-vis de deux critères de déraillement :

- › Le soulèvement de roue (dz) ;
- › Le ratio des efforts de contact roue-rail (Y/Q).

L'étude réalisée par *Mastéris* montre que la zone où le train a déraillé est particulièrement sensible en comparaison à la zone d'aiguillage précédente et que le cumul de divers facteurs d'influence (effort de freinage dynamique, écartement de voie supérieur à la valeur nominale, défaut de gauche, profil de rail usé, coefficient de frottement) est de nature à atteindre ou dépasser les critères de déraillement.

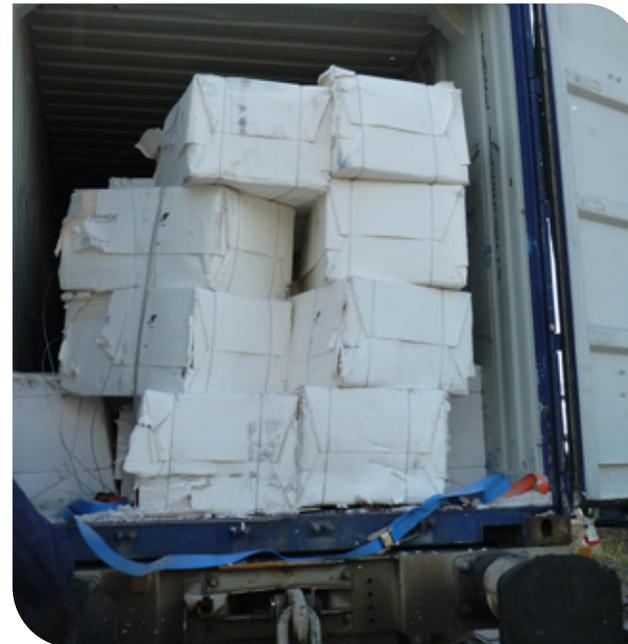
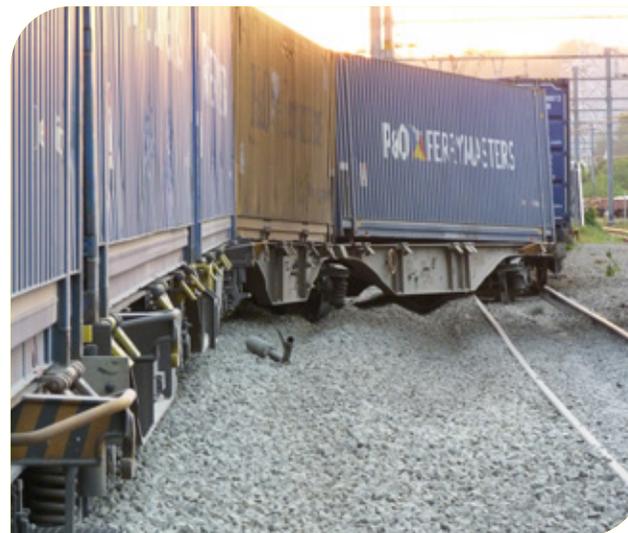
À environ 20 mètres de l'entrée du tunnel, le septième wagon du train (wagon à 3 bogies n° 33854961081-8 et transportant deux containers) déraile. Le train continue son trajet en direction de Bressoux.

Environ 2 kilomètres après le tunnel de Froidmont, le train passe sur un aiguillage: la première partie du train jusqu'au sixième wagon poursuit son trajet, tandis que la seconde partie du train (à partir du wagon ayant déraillé) se dirige vers une autre voie. Les deux parties du train se séparent et la conduite de frein se rompt, entraînant l'arrêt des deux parties du train.

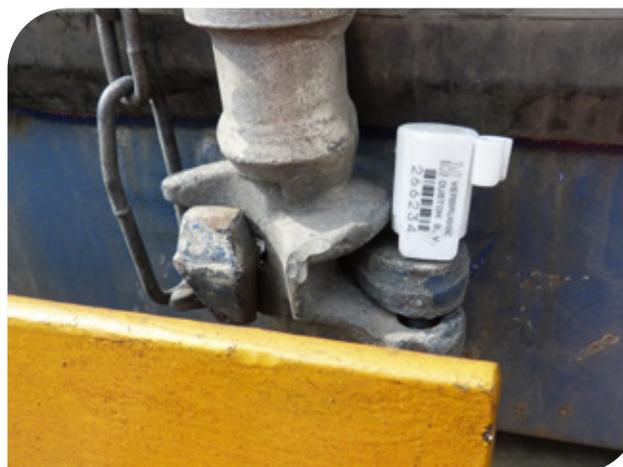
Une fois le container chargé sur le wagon, la plaque anti-ouverture située sur le châssis du wagon empêche toute ouverture des portes du container.

L'entreprise ferroviaire n'a pas la possibilité de contrôler la charge d'un container chargé sur ce type de wagon.

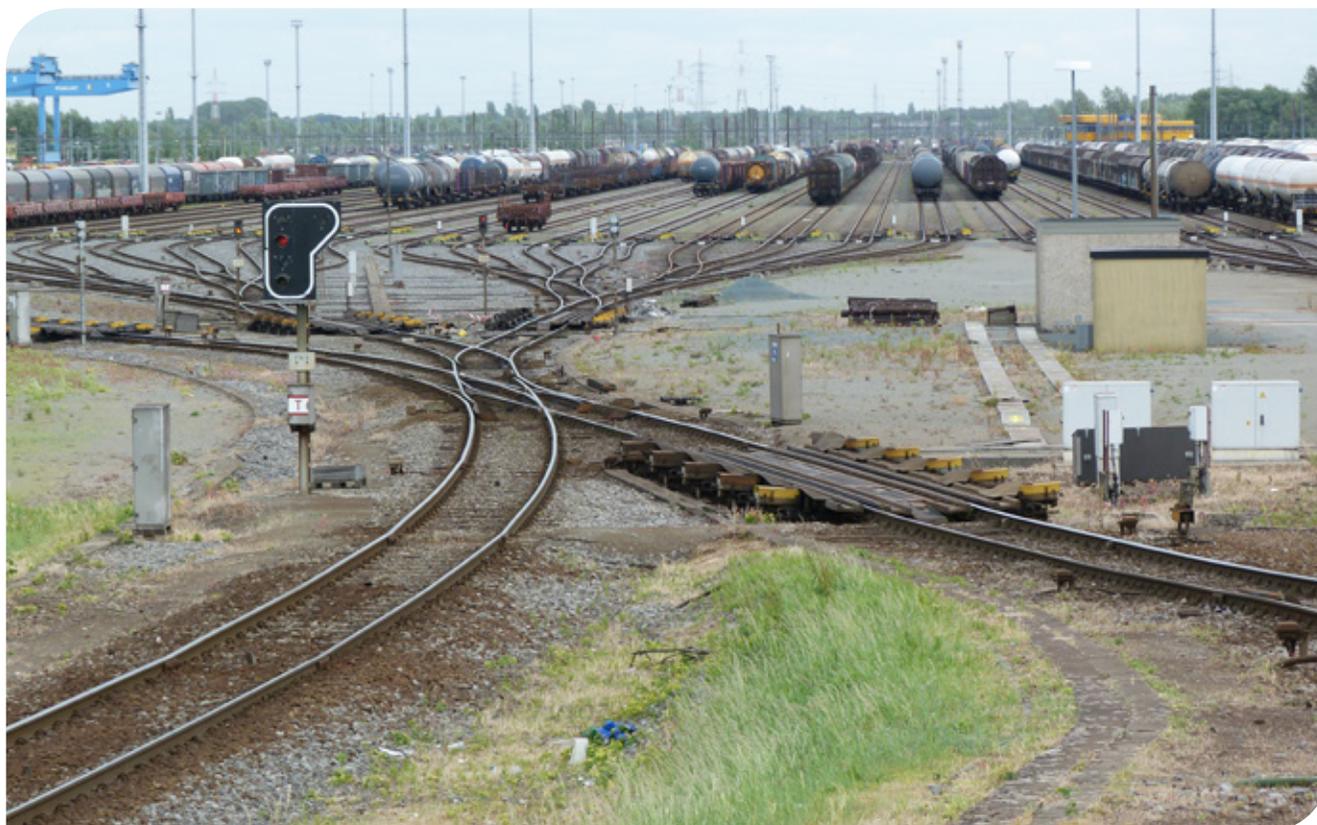
La cause directe des événements les plus fréquents est un problème de freinage, c'est-à-dire une coupe qui est trop ou pas assez freinée.

Si, d'une part, les freins d'un wagon ne sont pas suffisamment desserrés, le wagon ou la coupe peut être trop freiné(e), s'immobiliser trop tôt en descendant la bosse et être ainsi heurté(e) par d'autres coupes.

Si, d'autre part, la commande de freins dans les voies est insuffisante, une coupe descend trop vite et peut heurter une autre coupe sur la voie de destination.
