Bundesstelle für
Eisenbahnunfalluntersuchung

JAHRESBERICHT

2023

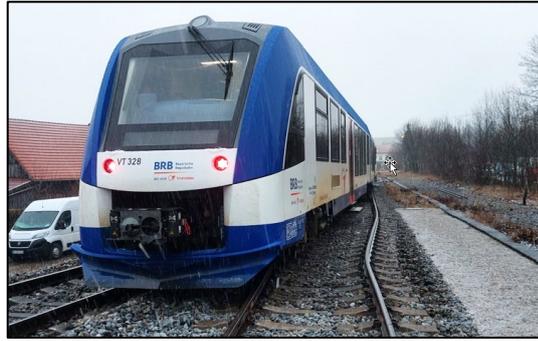
Quelle: DB Netz AG

Am 10.01.2023 gegen 07:23 Uhr entgleiste der Personenzug DPN 86505 bei der Einfahrt in den Bahnhof Peiting Ost auf der spitz befahrenen Rückfallweiche W15 mit allen sechs Achsen.

Es wurden keine Personen verletzt. Es entstanden Sachschäden am Eisenbahnfahrzeug und an der Infrastruktur.

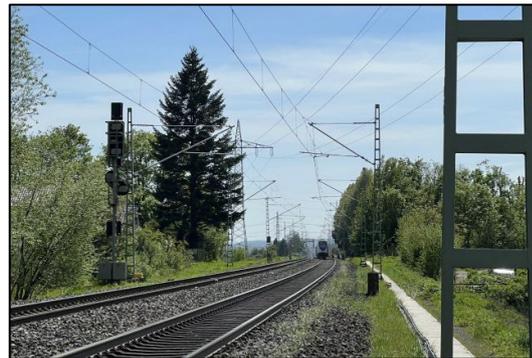
Quelle: DB InfraGO AG

Am 04.05.2023 gegen 11:03 Uhr ereignete sich mit Zug IC 2005 auf der Fahrt von Emden Hbf nach Koblenz Hbf zwischen den Betriebsstellen Bf Hürth-Kalscheuren und Bf Brühl in km 10,4 ein Personenunfall am bewegten Eisenbahnfahrzeug.

Es wurden zwei Personen getötet und fünf Personen leicht verletzt. Es entstanden Sachschäden am beteiligten Eisenbahnfahrzeug.

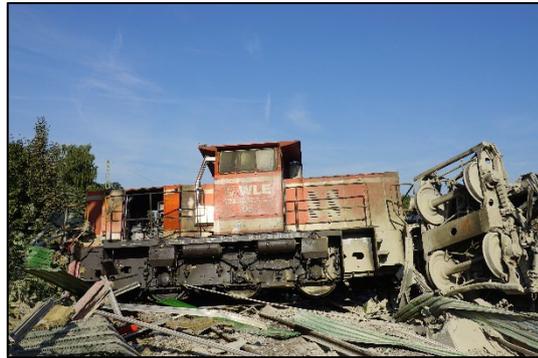
Am 10.09.2023 gegen 15:28 Uhr entgleiste die Sperrfahrt 59759 auf der Fahrt von der Anschlussstelle Dyckerhoff nach Bahnhof Geseke mit dem Triebfahrzeug und 12 Wagen.

Es wurde eine Person getötet. Es entstanden erhebliche Sachschäden an den beteiligten Eisenbahnfahrzeugen, dem Oberbau, der Leit- und Sicherungstechnik sowie Erschwernisse im Eisenbahnverkehr.

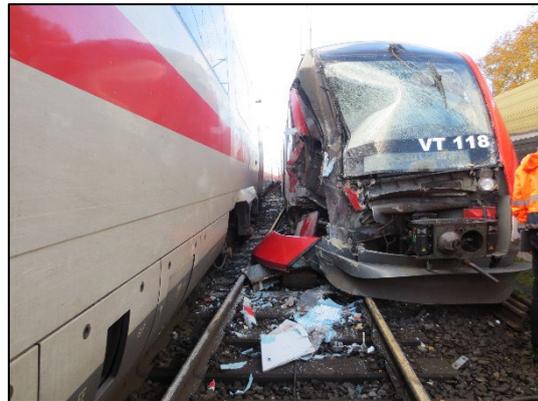
Am 15.11.2023 gegen 16:18 Uhr kollidierte der ICE 615 auf der Fahrt von Hamburg-Altona Pbf nach München Hbf auf der Weiche 229 im Bahnhof Lauenbrück mit Zug DbZ 24259.

Es wurden keine Personen verletzt. Es entstanden Sachschäden an den beteiligten Eisenbahnfahrzeugen und der Infrastruktur.

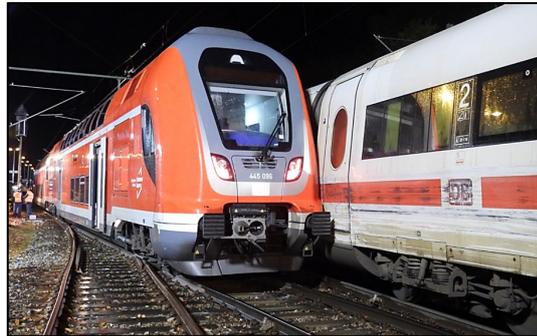
Am 17.11.2023 gegen 14:10 Uhr kollidierte der Personenzug ICE 703 auf der Fahrt von Hamburg-Altona nach München Hbf in km 43,73 im Bahnhof Reichertshausen (Ilm) mit dem Personenzug RB 59139.

Es wurden sieben Personen leicht verletzt. Es entstanden Sachschäden an den beteiligten Eisenbahnfahrzeugen und an der Infrastruktur.

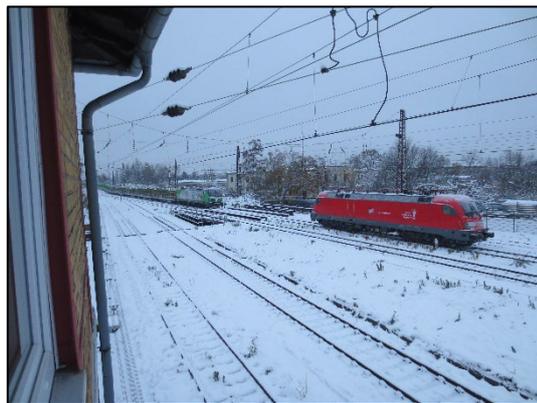
Am 01.12.2023 gegen 11:39 Uhr kollidierte der Güterzug DGS 95139 auf der Fahrt von Markkleeberg-Gaschwitz nach Borstel (Kreis Stendal) in km 13,65 im Gleis 6 des Bahnhofs Leipzig-Schönefeld mit dem stehenden Tzf 82962.

Es wurden fünf Personen leicht verletzt. Es entstanden erhebliche Sachschäden an den beteiligten Fahrzeugen sowie Erschwernisse im Eisenbahnverkehr.
