Bundesstelle für  
Eisenbahnunfalluntersuchung

# JAHRESBERICHT

# 2021

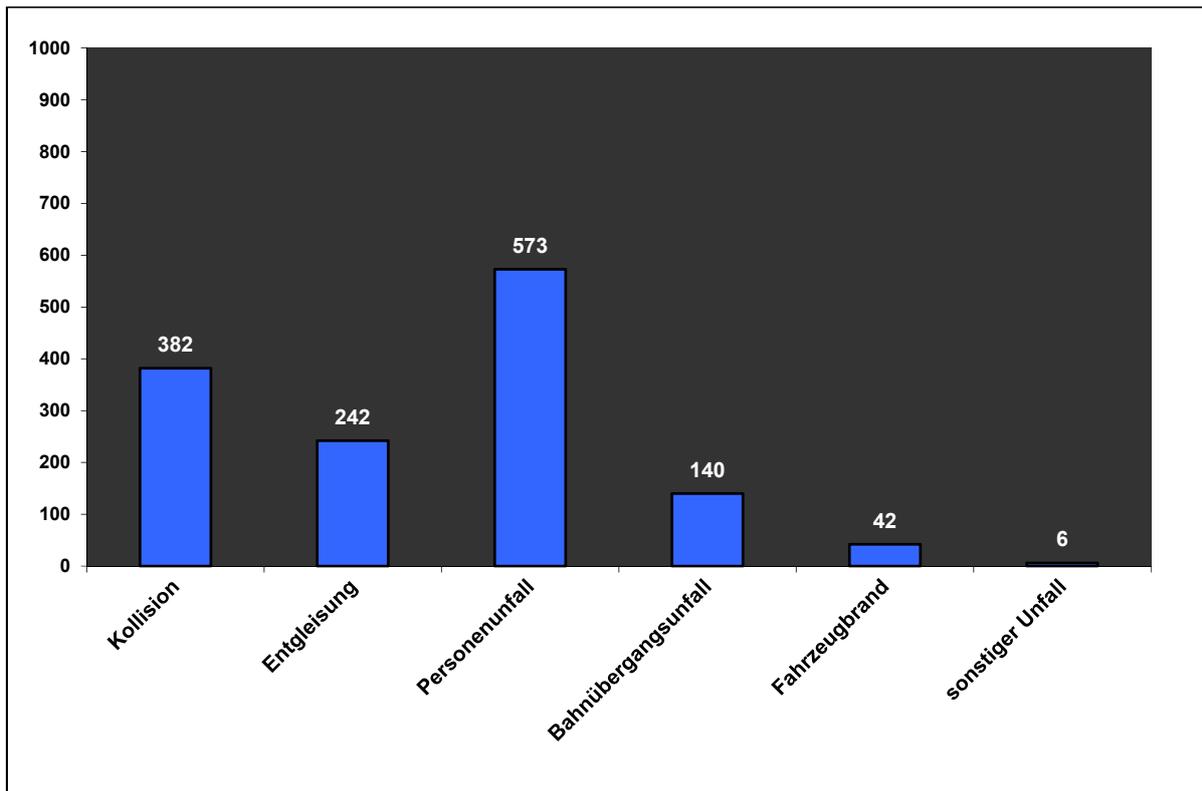
Abb. 1: gemeldete Unfälle im Jahr 2021

Im Berichtsjahr 2021 wurden insgesamt 2.299 gefährliche Ereignisse gemeldet. Hierbei handelte es sich um 1.385 Unfälle und 914 Störungen. Die finale Zuordnung zu den entsprechenden Ereignisarten wurde durch die BEU vorgenommen und ist den folgenden Abbildungen zu entnehmen.

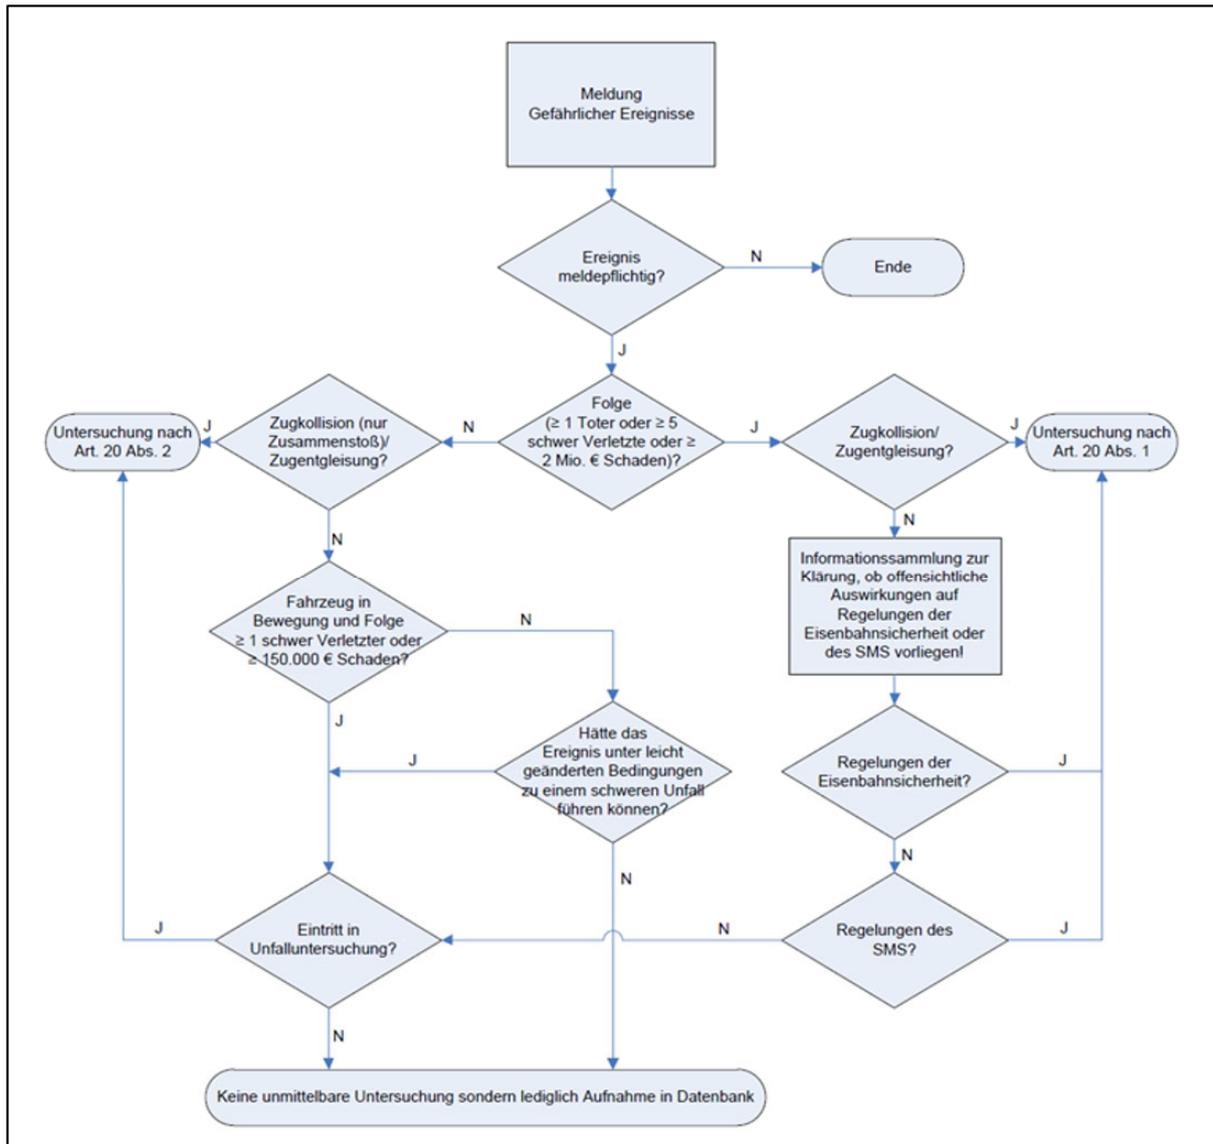
Abb. 3: Einstufung und Untersuchung gefährlicher Ereignisse

Nach dem Eingang der jeweiligen Meldung werden die Ereignisse – gemäß den europäischen Vorgaben – auf Grundlage der eingetretenen Folge in Verbindung mit der Ereignisart eingestuft. Schwere Unfälle gemäß Artikel 20 (1) RL (EU) 2016/798 der Eisenbahnsicherheitsrichtlinie müssen, alle sonstigen Unfälle und Störungen gemäß Artikel 20 (2) RL (EU) 2016/798 können untersucht werden. Die grundsätzliche Vorgehensweise bei der Einstufung gefährlicher Ereignisse kann der folgenden Abbildung entnommen werden.

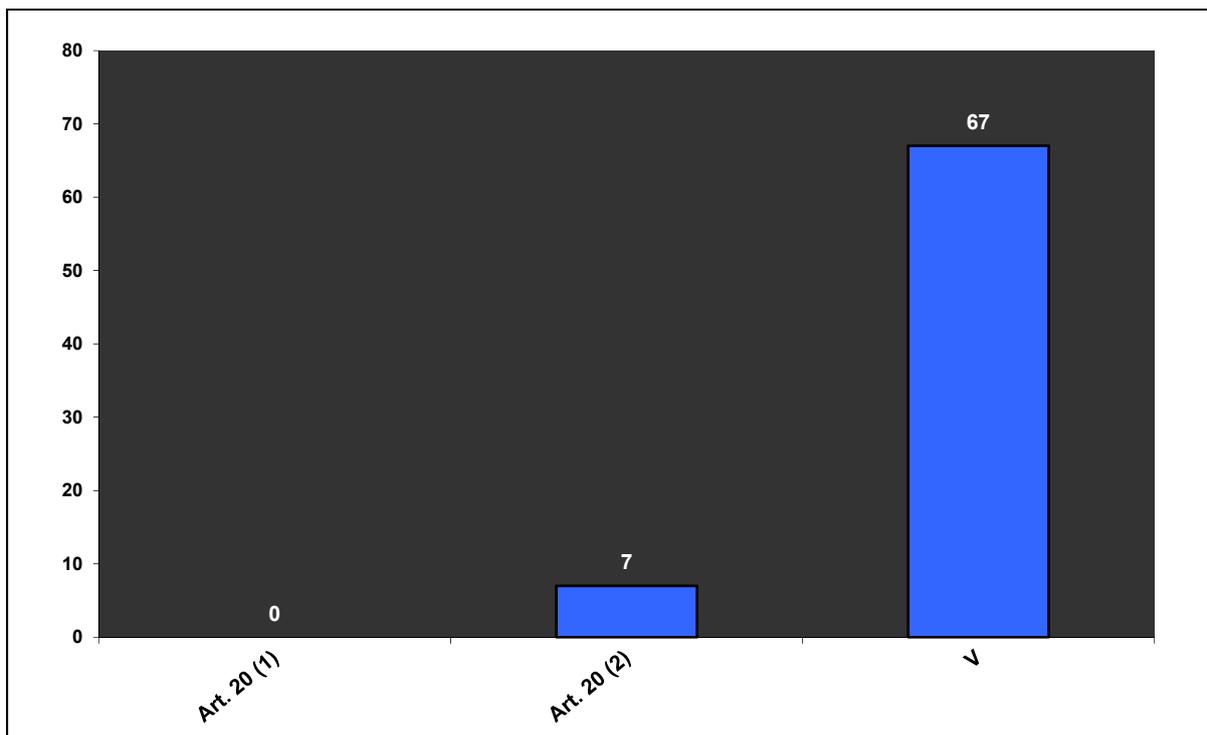
Abb. 4: Einstufung der gefährlichen Ereignisse

Die im Berichtsjahr 2021 gemeldeten gefährlichen Ereignisse wurden wie folgt eingestuft:

- Ereignisse nach Art. 20 (1) RL (EU) 2016/798: 0
- Ereignisse nach Art. 20 (2) RL (EU) 2016/798: 7
- Voruntersuchungen (V): 67

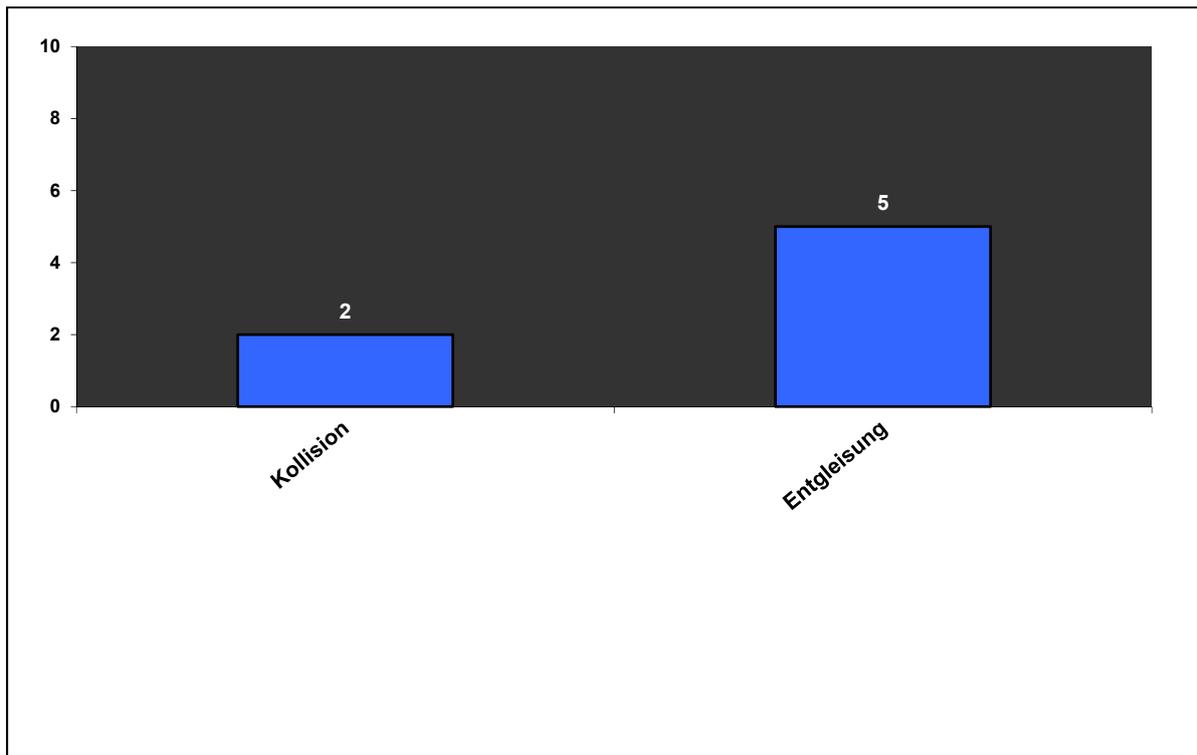
Abb. 5: Ereignisse nach Artikel 20 (2) RL (EU) 2016/798

In den folgenden Abbildungen ist dargestellt, wie sich die Art und Anzahl der Ereignisse auf die einzelnen Kategorien verteilen.

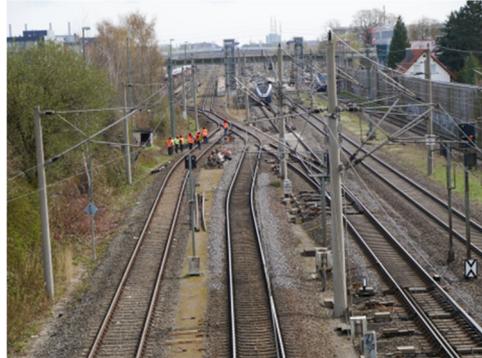
Am 31.03.2021 gegen 18:00 Uhr kollidierte der Güterzug EZK 53810 auf dem Weg von Braunschweig Rbf nach Fallersleben im Bahnhof Fallersleben mit einer Rangierfahrt.

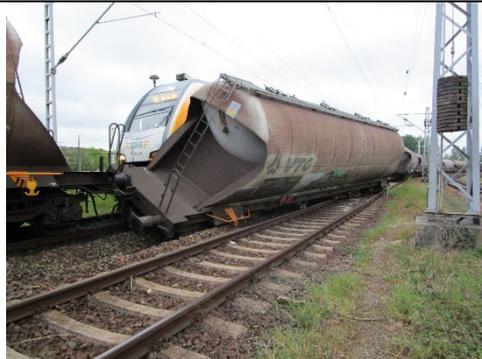
Am 12.05.2021 gegen 00:35 Uhr entgleiste der Güterzug DGS 91017 auf der Fahrt von Ziltendorf EKO nach Lünen Hbf bei der Ausfahrt aus Gleis 22 im Bahnhof Lichtenberg in Weiche S163 und kollidierte anschließend mit dem vor dem haltzeigenden Signal G Zug DLr 62220.

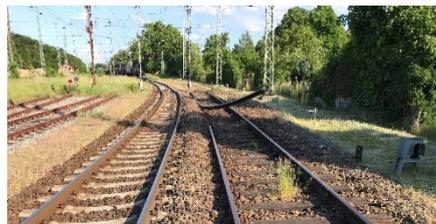
Am 09.06.2021 gegen 12:15 Uhr entgleiste der Güterzug DGS 95370 auf der Fahrt von Stendell (PCK) nach Pirna im Bahnhof Demmin beim Befahren der Weiche W 39 mit dem hinteren Drehgestell des letzten Wagens.

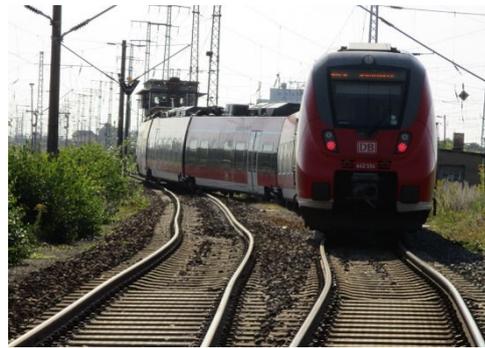
Am 08.09.2021 gegen 07:43 Uhr entgleiste der Reisezug RB 18344 auf der Fahrt von Halbe nach Senftenberg bei der Einfahrt nach Gleis 4 des Bahnhofs Senftenberg in der Weiche S91 mit dem dritten und vierten Drehgestell.

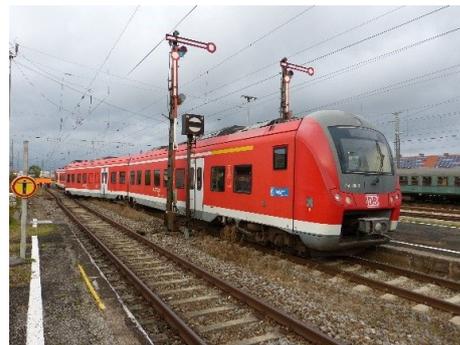
Am 12.10.2021 gegen 14:13 Uhr entgleiste der Personenzug RB 57223 auf der Fahrt von Aalen Hbf nach Donauwörth bei der Einfahrt in den Bahnhof Nördlingen auf der Weiche 208.

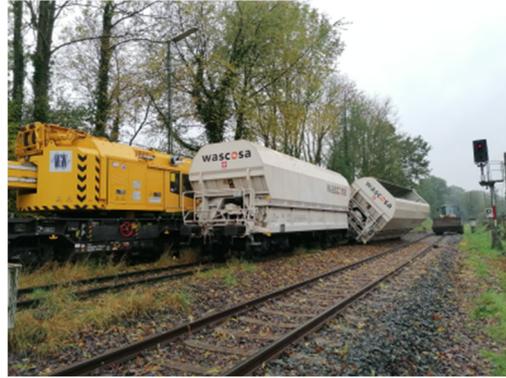
Am 19.10.2021 gegen 06:52 Uhr kollidierte auf der Fahrt von Oberhausen West nach Flandersbach im Bahnhof Flandersbach der Güterzug GAG 68432 mit einer sich selbsttätig bewegenden Fahrzeuggruppe.

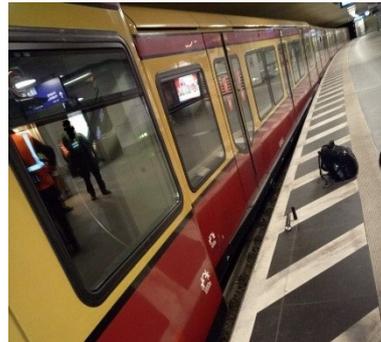
Am 16.12.2021 gegen 00:01 Uhr entgleiste die Zugfahrt S 2129 auf der Fahrt von Berlin Nordbahnhof nach Berlin-Schöneberg bei der Einfahrt in den Haltepunkt Berlin Friedrichstraße (Nord-Süd-Tunnel) mit dem ersten Drehgestell des vierten Wagens.
