# Untersuchungsbericht

## Gefährliches Ereignis im Eisenbahnbetrieb

Ereignisart:	Unzulässige Einfahrt in einen besetzt. Gleisabsch.
Datum:	18.02.2015
Zeit:	13:00 Uhr
Benachbarte Betriebsstellen:	Bf Jossa – Bf Burgsinn
Streckennummer:	3825
Kilometer:	38,59

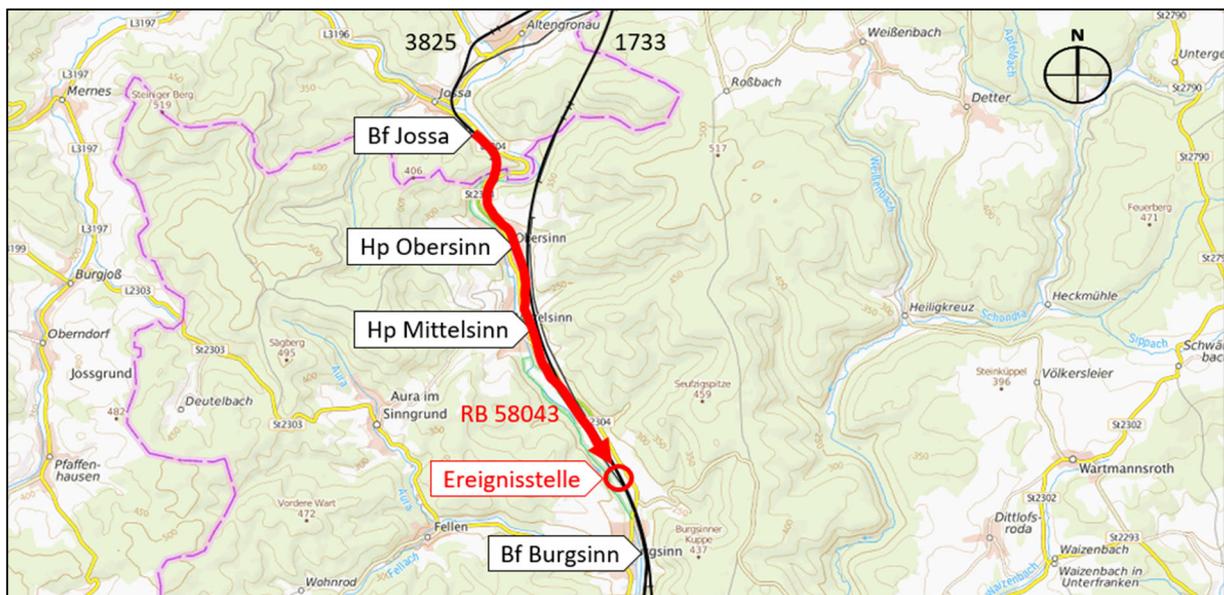
Abbildung 1: Lageplan<sup>1</sup>

Die nachfolgende Abbildung zeigt einen Lageplan mit der Ereignisstelle, den relevanten Betriebsstellen sowie dem Laufweg des Zuges RB 58043.
