Untersuchungsbericht

Gefährliches Ereignis im Eisenbahnbetrieb

Ereignisart:	Zugentgleisung
Datum:	01.10.2018
Zeit:	16:35 Uhr
Betriebsstelle:	Bf Duisburg-Wedau
Gleis:	4
Weiche:	05W12

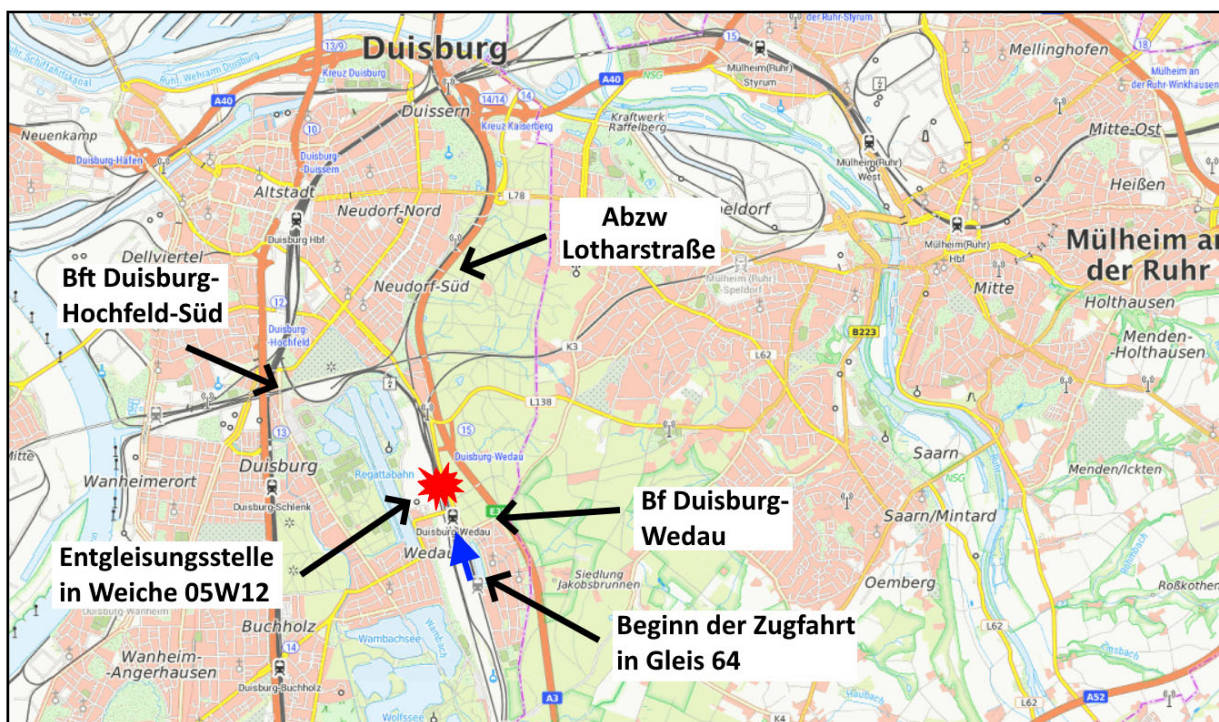
Abbildung 1: Lageplan¹

Am 01.10.2018 gegen 16:35 Uhr entgleiste auf dem Weg von Duisburg-Wedau nach Kinkempois (Belgien) der Güterzug DGS 48502 des Eisenbahnverkehrsunternehmens Lineas N. V. (Belgien) im Bahnhof (Bf) Duisburg-Wedau auf der Weiche 05W12 mit dem Triebfahrzeug (Tfz) und den ersten vier Wagen. Die Eisenbahninfrastruktur wird durch die DB Netz AG betrieben.
