## RAPORT DE INVESTIGARE

al incidentului feroviar produs la data de 24.05.2018, de pe raza de activitate a Sucursalei Regionale de Căi Ferate Brașov în stația CFR Predeal, prin scăparea unui grup de 9 vagoane în timpul manevrării acestora cu locomotiva EA 386

*Ediție finală  
20 mai 2019*

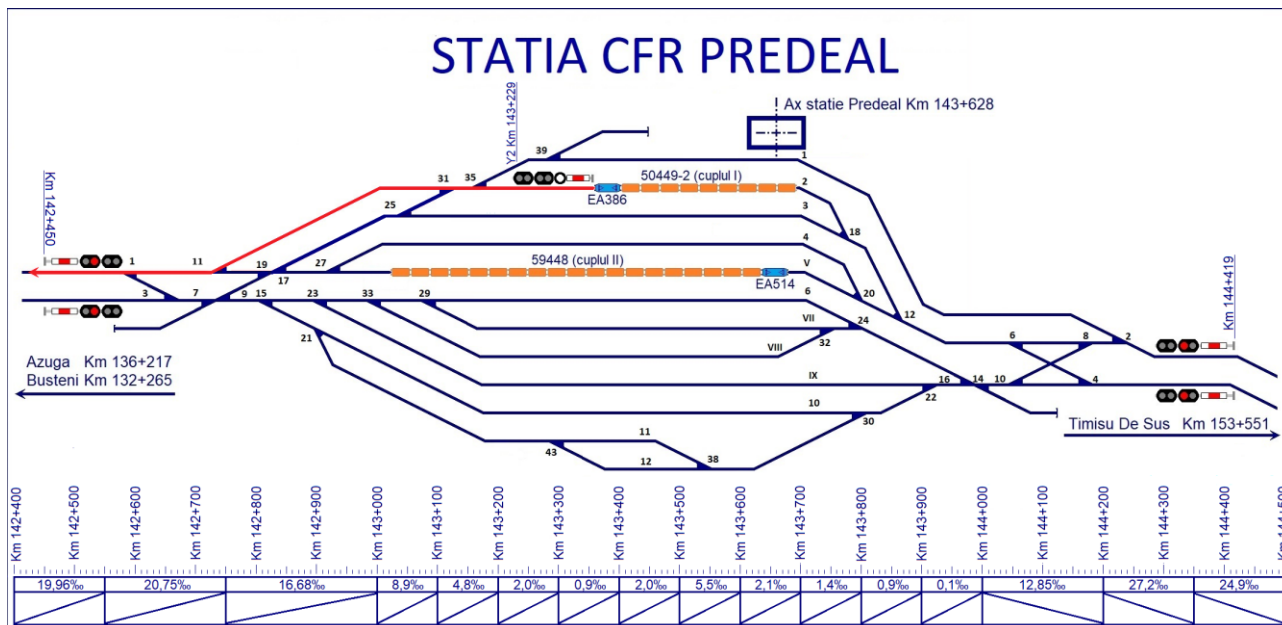
Incidentul feroviar s-a produs în capătul X al stației CFR Predeal, la manevra efectuată prin tragere cu locomotiva EA 386 a unui grup de 9 vagoane aflate la linia 2. Vehiculele au fost scăpate pe parcursul efectuat anterior către firul II de circulație în direcția Azuga și au circulat pe acest fir, cu trecere prin stația CFR Azuga, până la stația CFR Bușteni unde au fost oprite pe linia II, la km.132+200.
