Agencija za istraživanje nesreća u zračnom, pomorskom i željezničkom prometu  
Odjel za istrage nesreća u željezničkom prometu

KLASA: 341-09/21-02/09  
URBROJ: 699-06/1-22-32  
Zagreb, 27. siječnja 2022.

**PRIVREMENA IZJAVA**  
**Nesreća iskliznuće teretnog vagona u sastavu**  
**vlaka 61019 kolodvor Meja, 27.01.2021.**

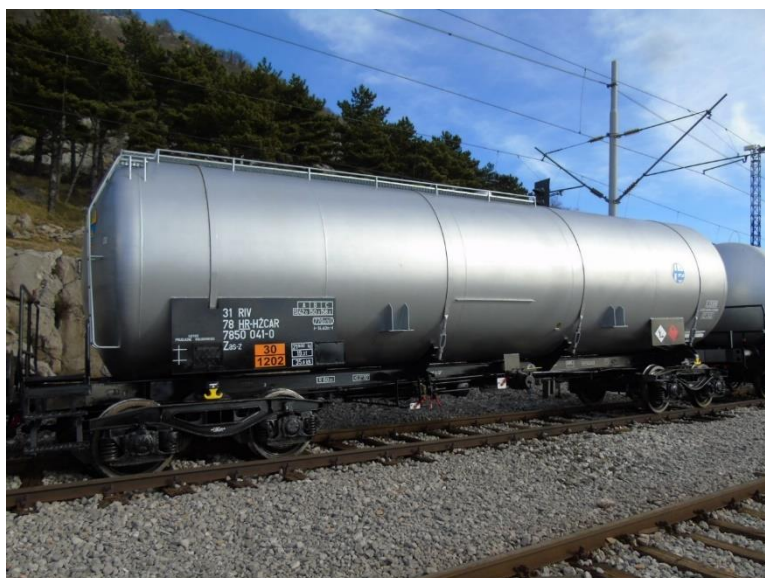
Dana 27. siječnja 2021. godine u 03:30 sati u blizini kolodvora Meja, na međunarodnoj pruzi oznake M202, u KM 636+072, došlo je do iskliznuća predzadnjeg vagona u sastavu teretnog vlaka broj 61019. Naime, prilikom vožnje vlaka došlo je do posmaka prednjeg desnog kotača na ležajnom mjestu broj 3 za otprilike 50 mm po osovini unutra prema sredini kolosijeka na zadnjem obrtnom postolju vagona broj 31 78 7850 041-0. Vlak broj 61019 zaustavio se čelom u KM 633+185 na 2. kolosijeku u kolodvoru Meja uslijed oštećenja nastalih zbog posmaka kotača po glavčini osovine.

Slika 1. Iskliznuli vagon (Izvor slike: AIN)

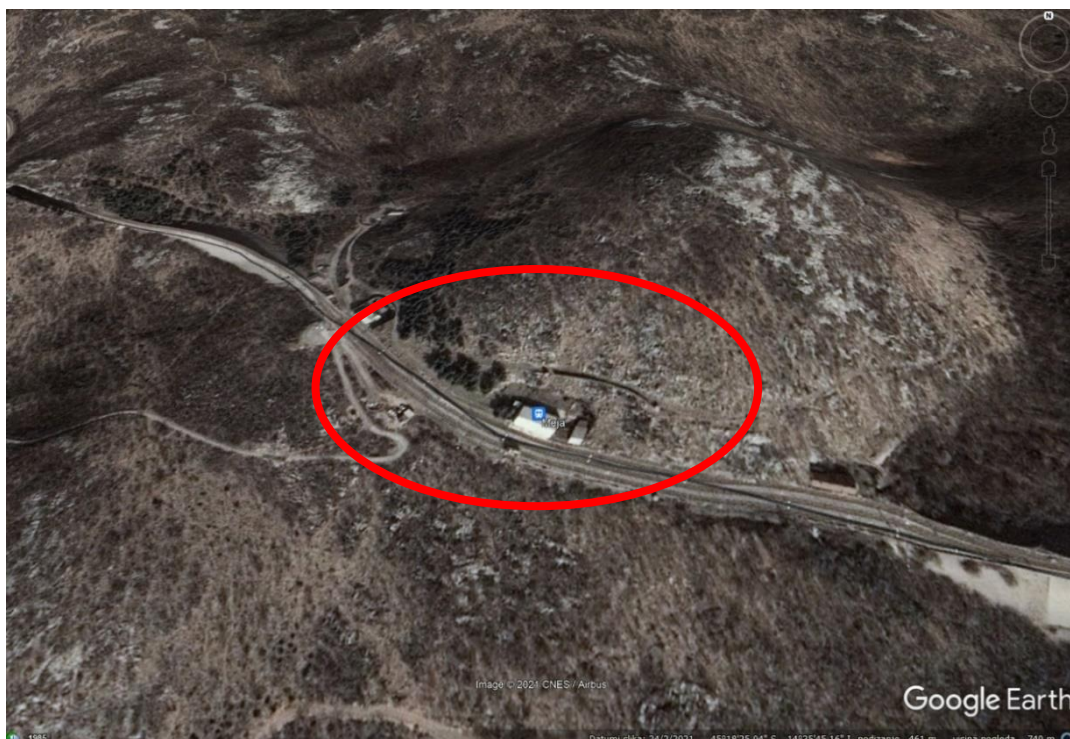
Slika 2. – Lokacija zaustavljanja iskliznulog vagona (Izvor slike: Google Earth)

Dolaskom na mjesto nesreće zatečen je zaustavljeni vlak br. 61019 na 2. kolosijeku, s čelom u KM 633+185, dok se pretposljednji iskliznuti vagon br. 31 78 7850 041-0 nalazio u KM 633+421. Na mjestu događaja obavljen je detaljan pregled i fotografiranje željezničkih vozila i infrastrukture u cilju pronalaska dokaza i činjenica, te uzimanje izjava sudionika nesreće. Prvi trag oštećenja na pruzi pronađen je u KM 636+072, gdje je oštećen štitnik uključnog kontakta na desnoj tračnici u smjeru vožnje, gdje je došlo do posmaka po prednjeg desnog kotača vagona br. 31 78 7850 041-0 po glavčini osovine.
