# Veiligheidsonderzoeksverslag

Openrijden van een wissel  
Noorderkempen - 11 februari 2019

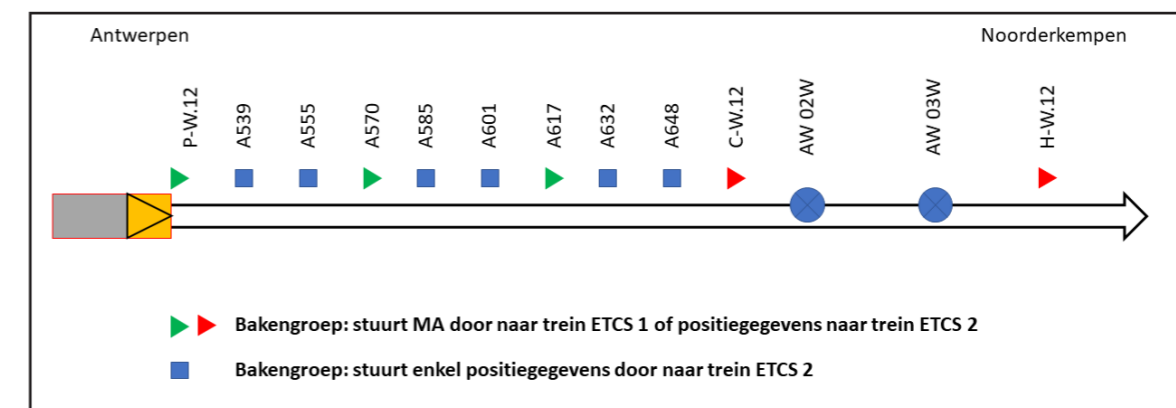
Afbeelding: opeenvolging van de seinen tussen Antwerpen en Noorderkempen.

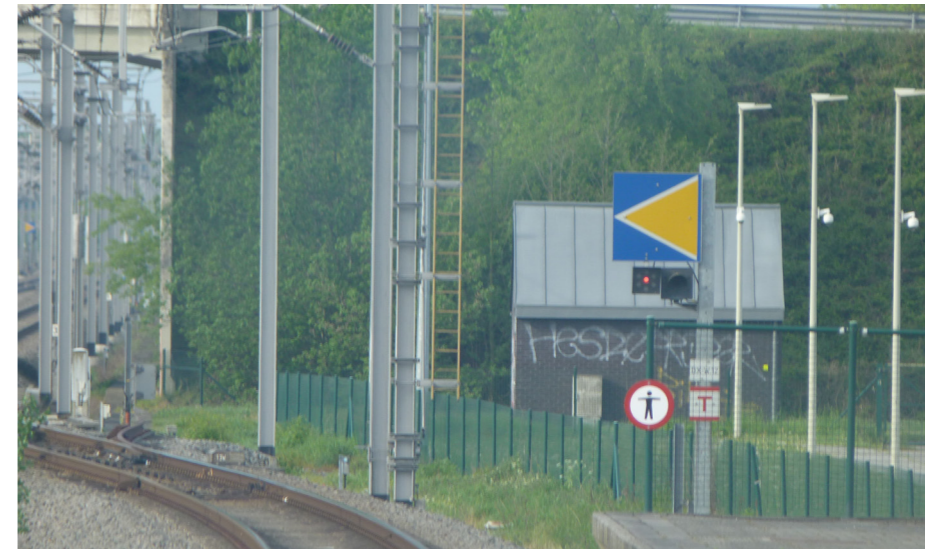
Foto: uitritsein DX-W.12 in station Noorderkempen

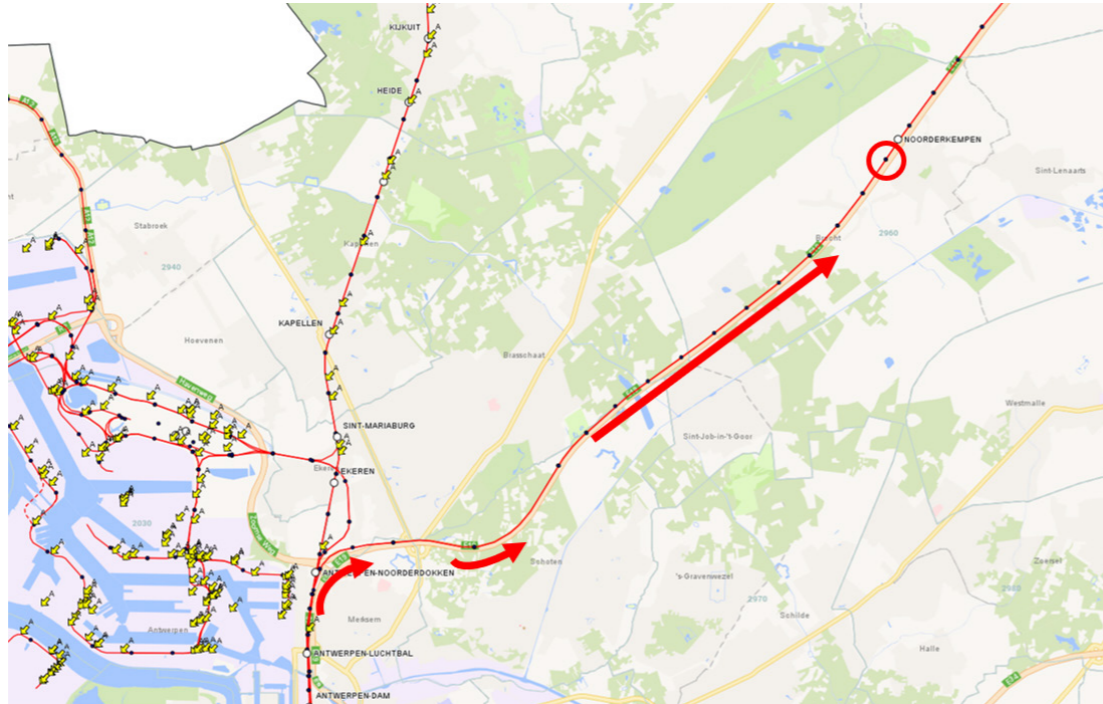
De trein rijdt op L4 (rode pijl) en komt tot stilstand afwaarts van het inritsein van het station Noorderkempem (rode cirkel).

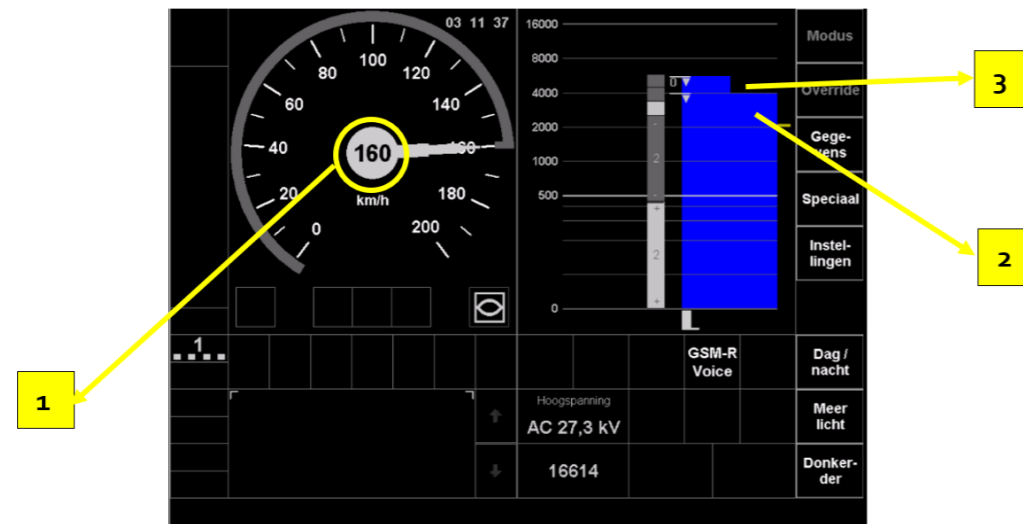
De treinbestuurder mag in dit geval 160 km/h rijden **1** (zie linker helft foto) en de snelheid van de trein **1** is effectief ook 160 km/u. Enkel via de planningszone (rechter helft van de foto) kan hij zien dat er een snelheidsvermindering binnen ongeveer 4 km is **2**. Hij kan ook zien dat er een stopopdracht is na ongeveer 6 km **3**.

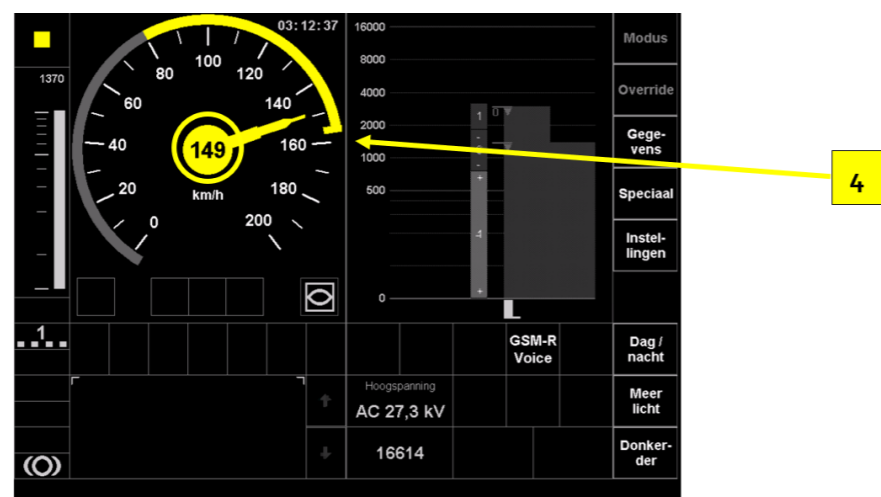
Op onderstaand beeld is te zien hoe de treinbestuurder uitgenodigd wordt te remmen. De snelheid **1** van de trein is gedaald tot 149 km/u en de snelheidscurve kleurt geel. De snelheidscurve geeft aan dat de toegelaten snelheid moet dalen tot de doelsnelheid (80 km/h). De treinbestuurder moet ervoor zorgen dat zijn snelheid onder de bovenste grens van de remcurve blijft **4**.

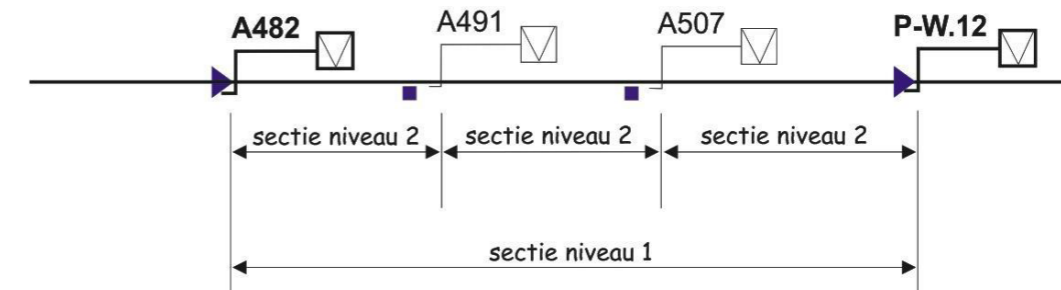
▶ Bakengroep die de bewegingstoelatingen van niveau 1 en positiegegevens doorstuurt

■ Bakengroep die geen bewegingstoelatingen maar positiegegevens doorstuurt

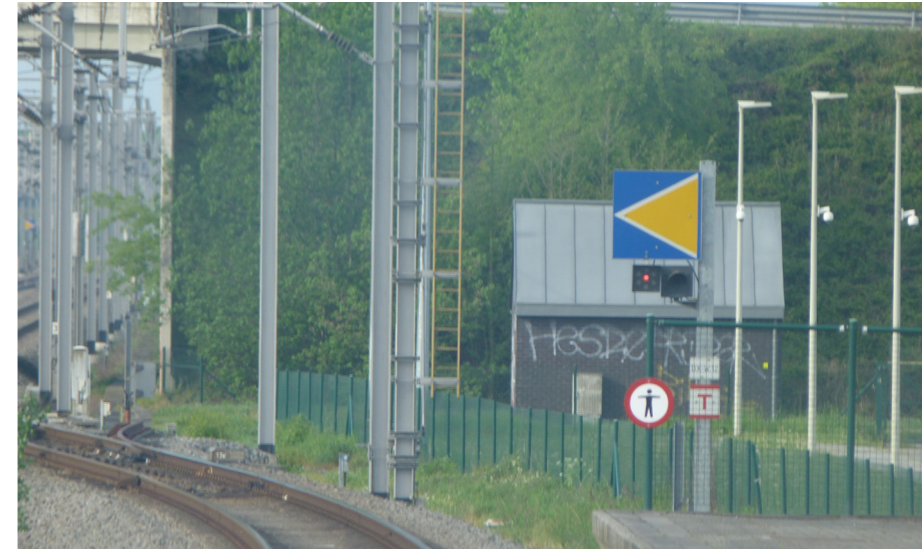
Foto: uitritsein DX-W.12 in station Noorderkempen

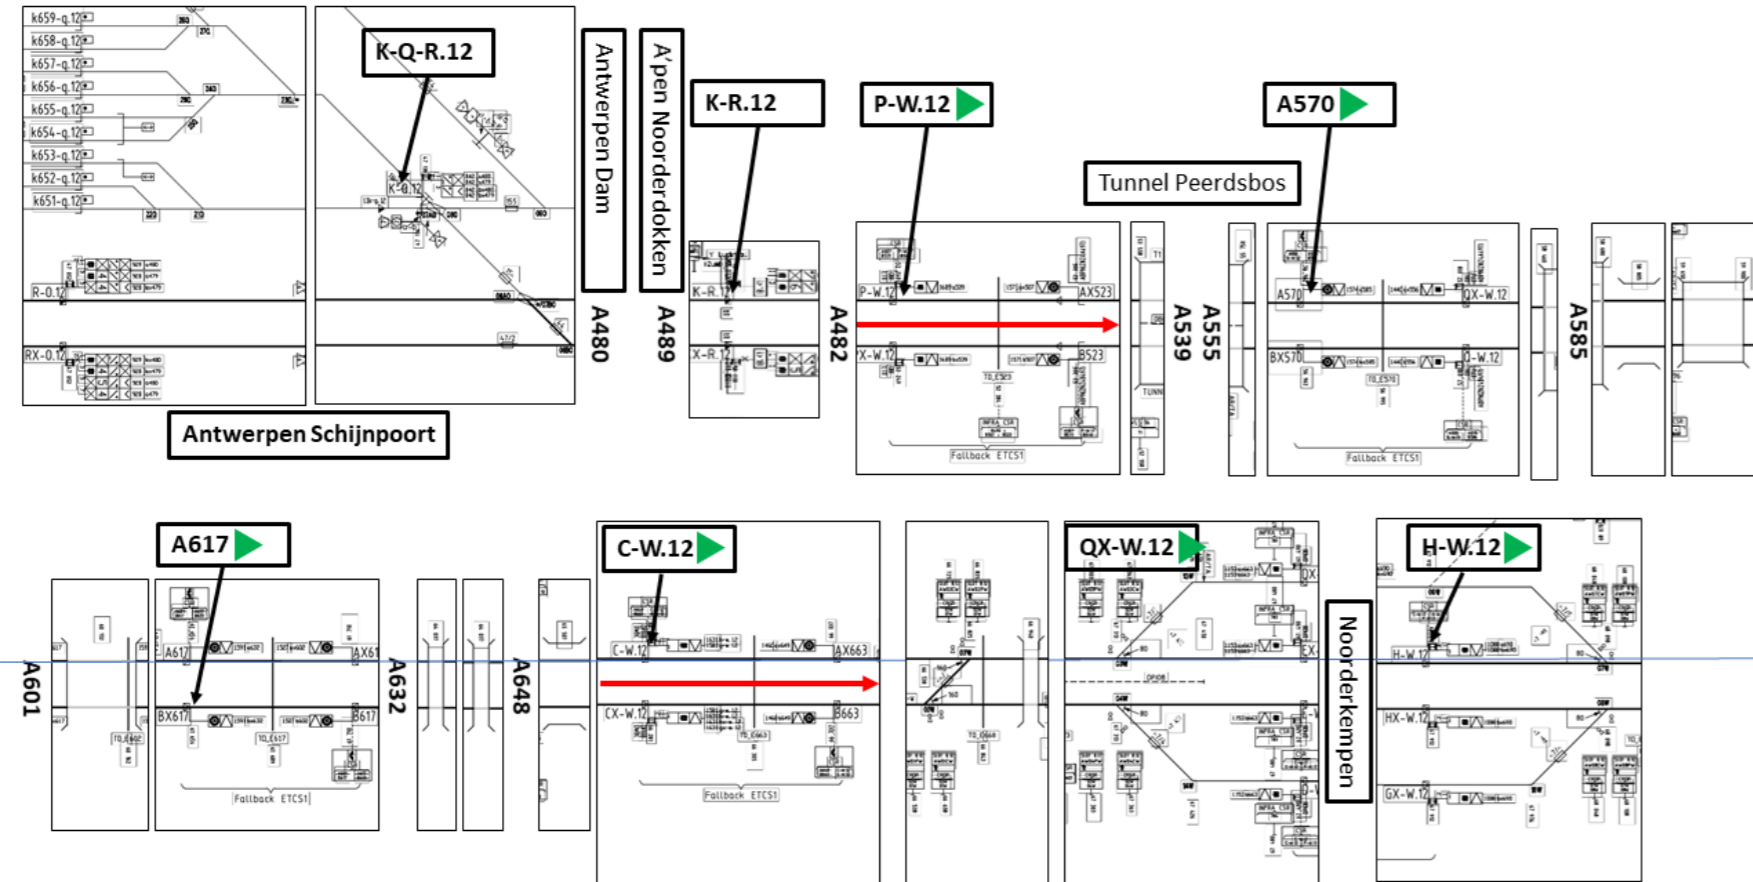
▶ ETCS- bakengroep die MA én positiegegevens doorstuurt naar trein niveau 1  
▶ rijrichting E15214

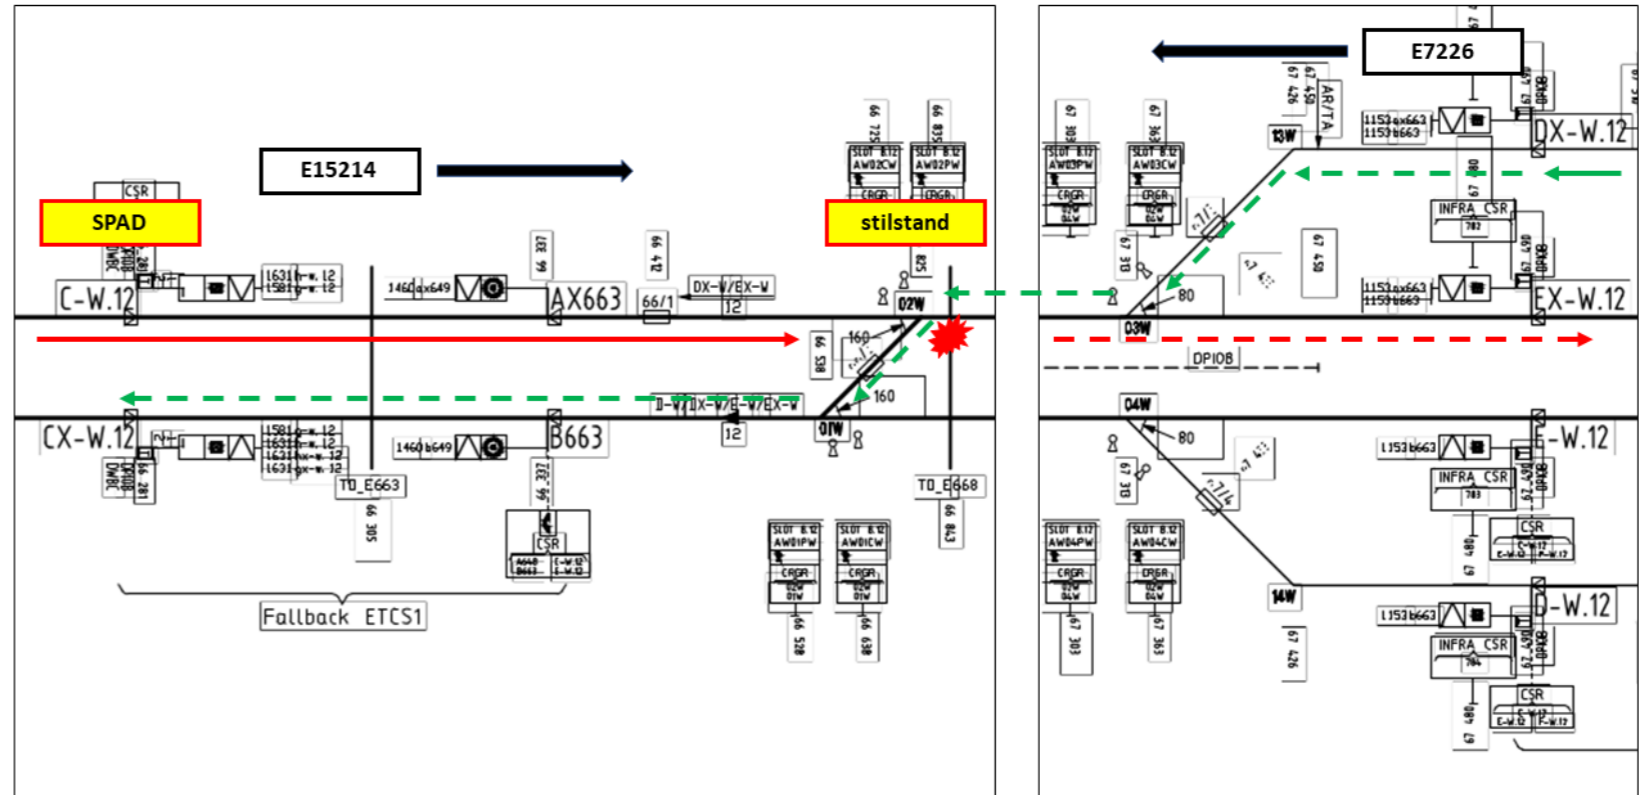
▶ Rijrichting E15214 (Antwerpen → Noorderkempen) tot op wissel 02W  
▶ Rijrichting E7226 (Noorderkempen → Antwerpen)  
★ Opengereden wissel 02W

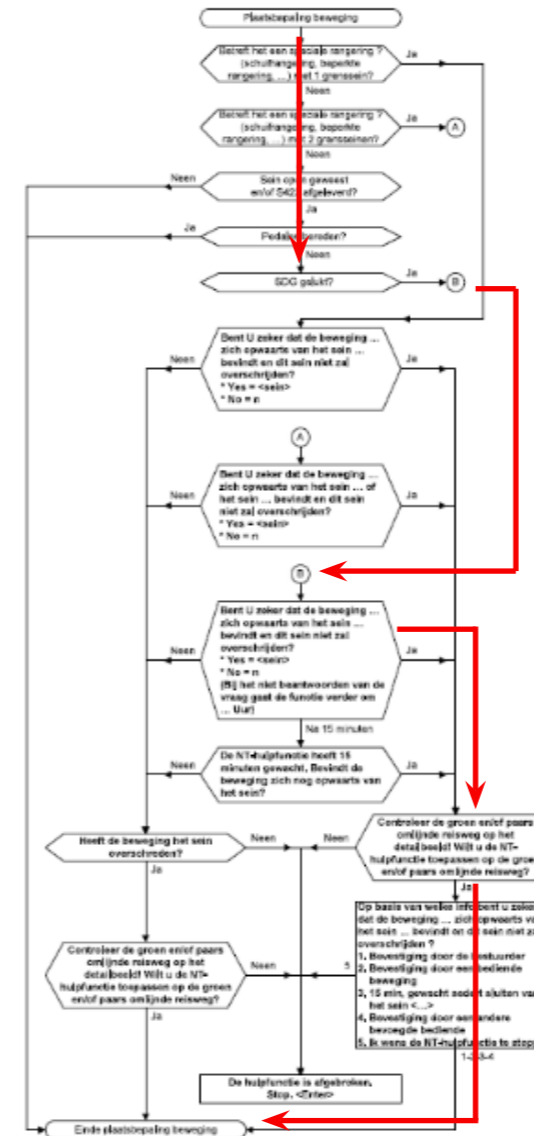
Een Flowchart<sup>45</sup> en werkinstructies<sup>46</sup> geven details over het bedienen van de hulpfunctie NT. De tussenkomst van een Safety Controller is voorzien.

Deze flowchart ligt aan de basis van een dialoog die op het EBP-scherm van de bediende beweging verschijnt. De bediende beweging moet deze dialoog doorlopen en vragen beantwoorden of een antwoord te kiezen uit een keuzemenu.

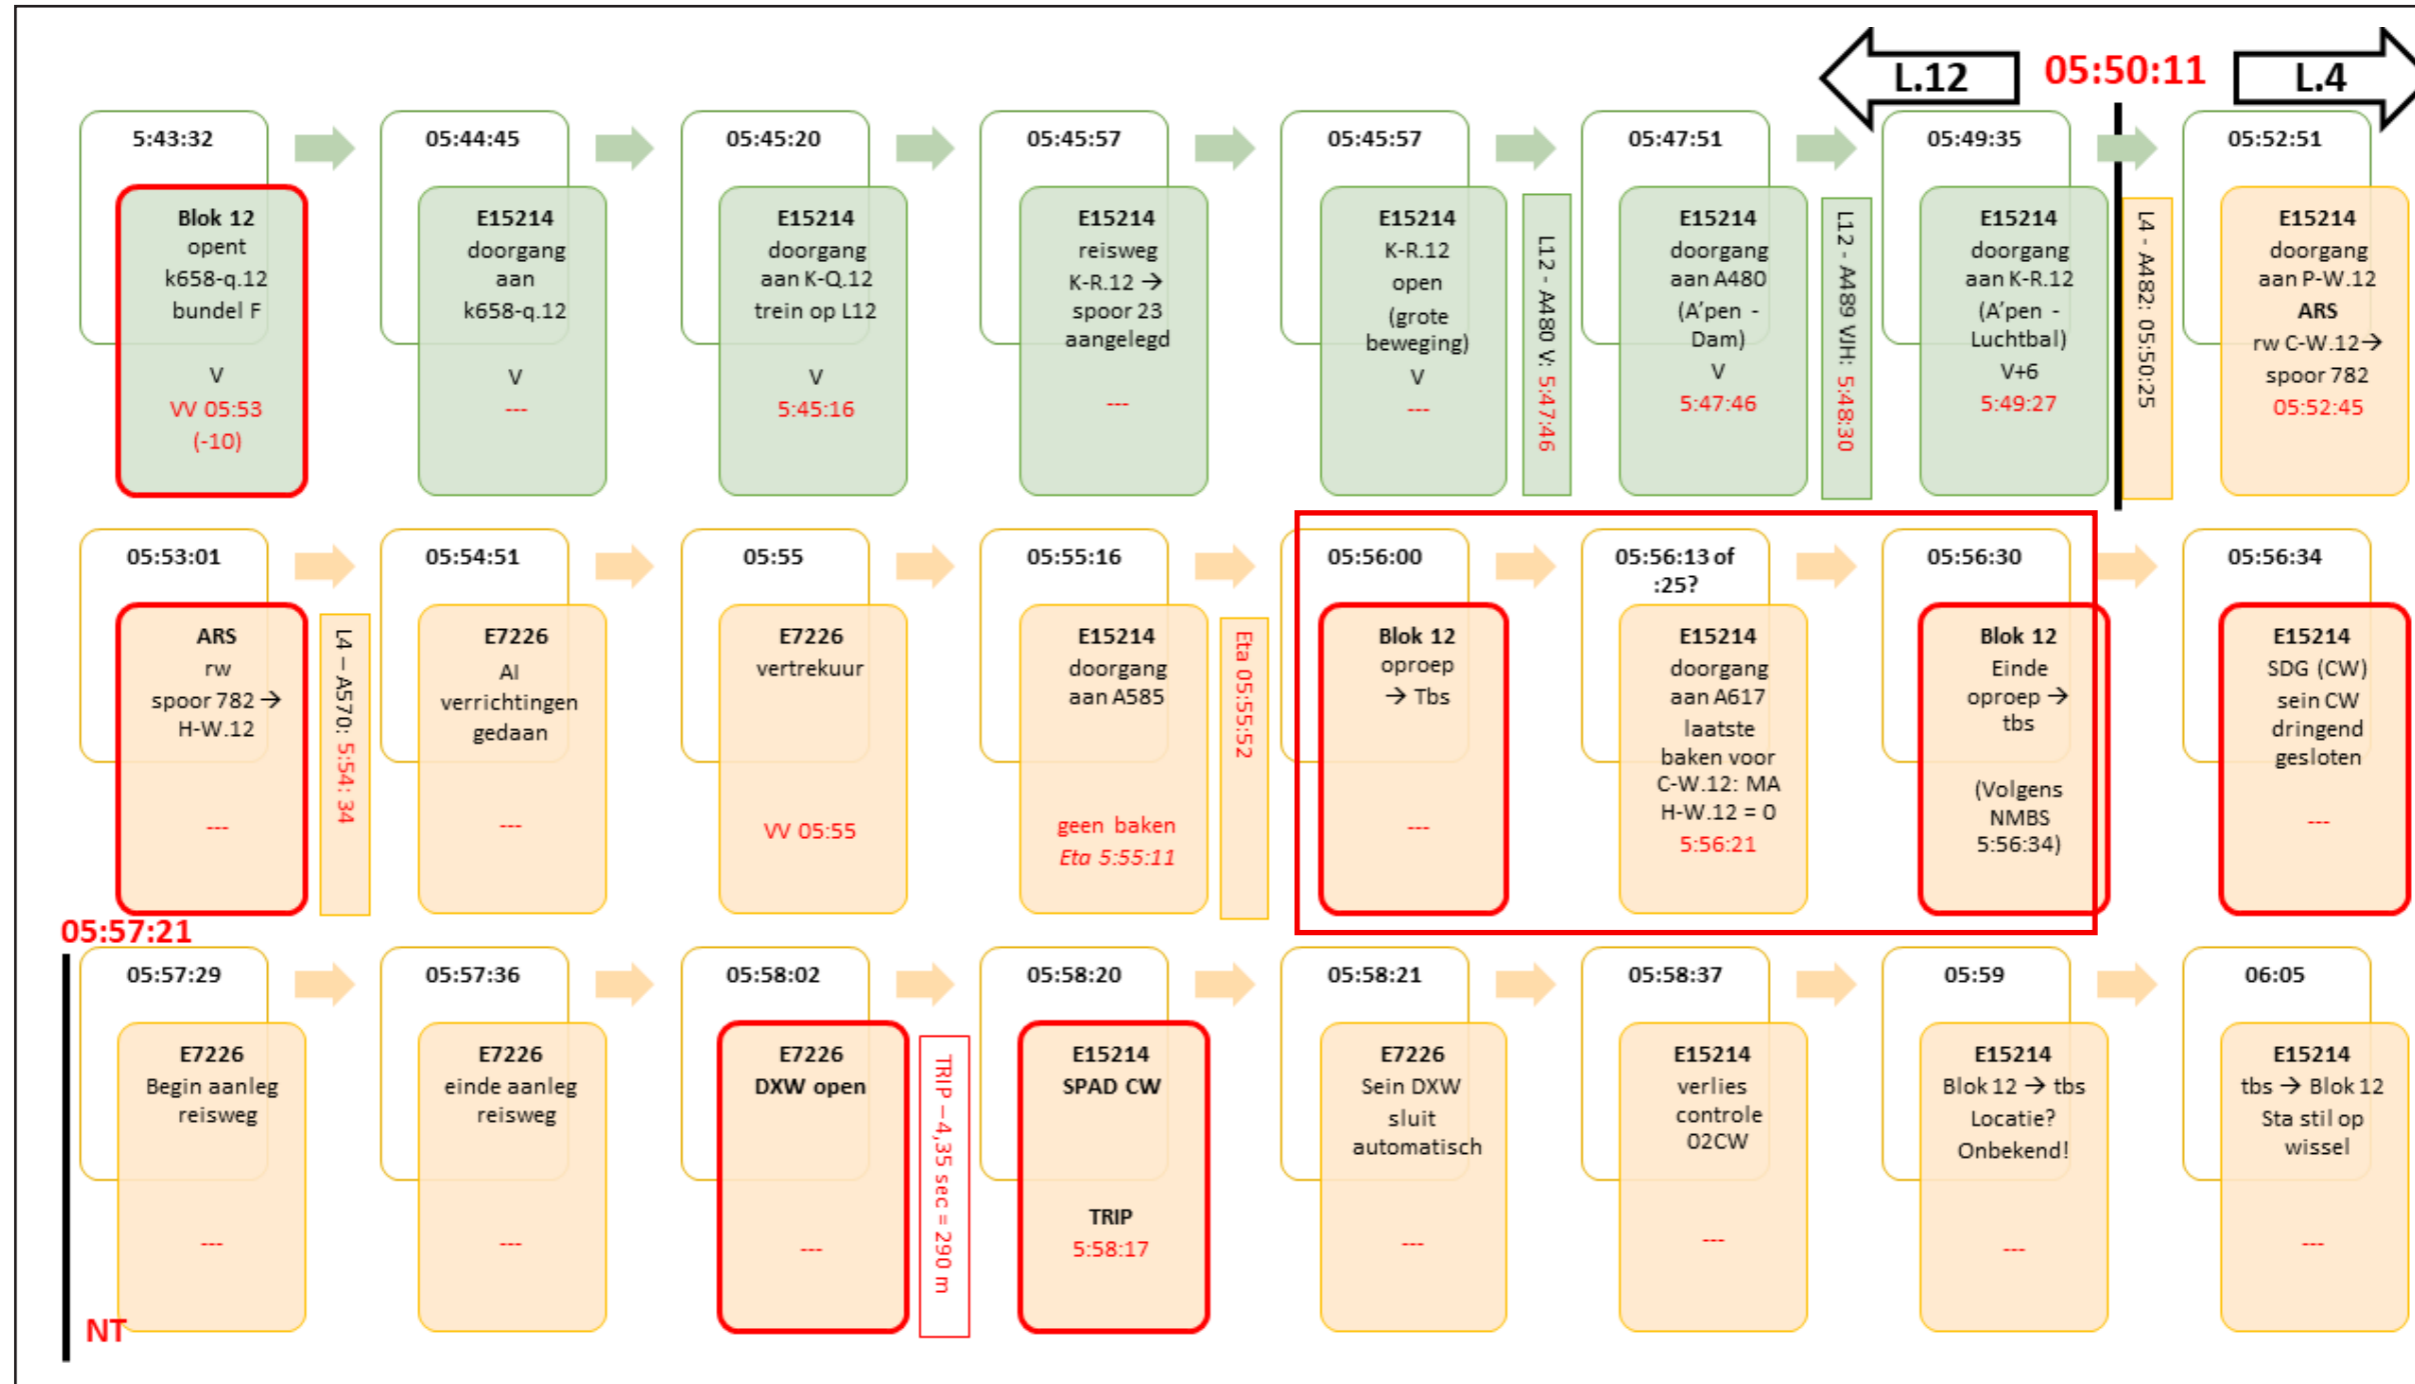
Tijdslijn van de gebeurtenissen

De tijdslijn van de gebeurtenissen wordt hierna schematisch weergegeven. De uren in de blanco-kaders zijn deze van de logboeken EBP en LARA. De uren in de gekleurde kaders (groen en oranje) zijn afkomstig van de registratie van de ritgegevens van de trein. Bij de lezing van dit schema moet rekening gehouden worden met het feit dat de verschillende klokken (trein, LARA, EBP en Artweb) niet gesynchroniseerd zijn.

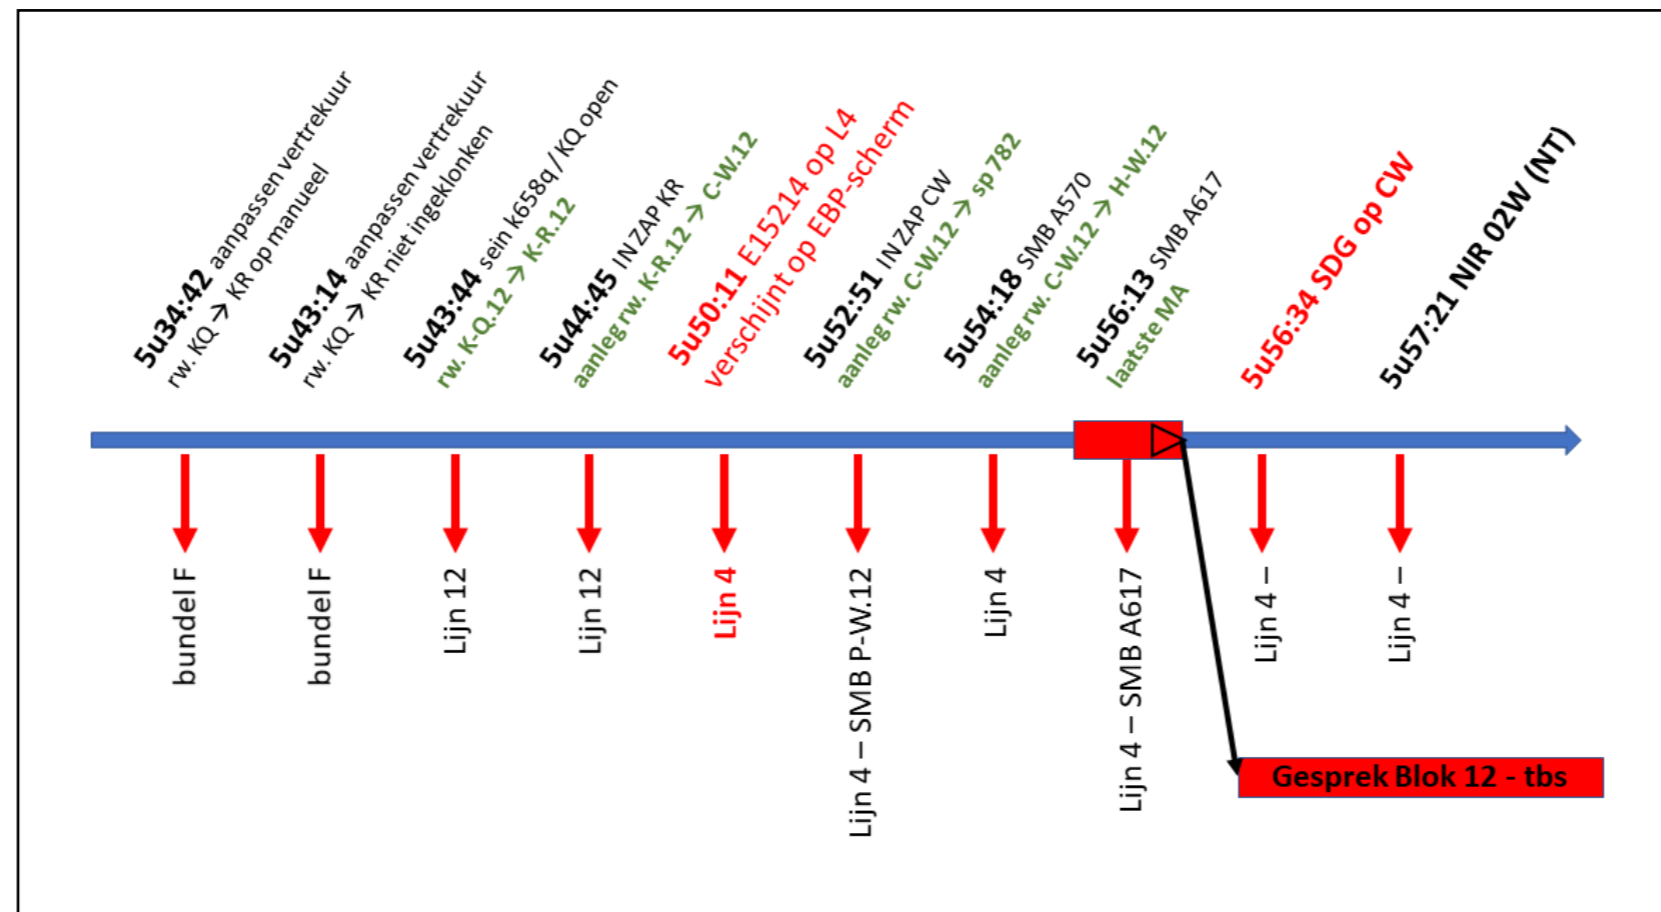
De infrastructuur is uitgerust met diverse detectiesystemen die toelaten de positie van een trein tussen Antwerpen en Noorderkempen te meten. Aan de hand van verschillende registraties kan een tijdslijn samengesteld worden, die hieronder weergegeven wordt.

De positie van de trein tijdens het telefoongesprek tussen de blokpost en de treinbestuurder wordt eveneens op de tijdslijn weergegeven (in het rood aangeduid).

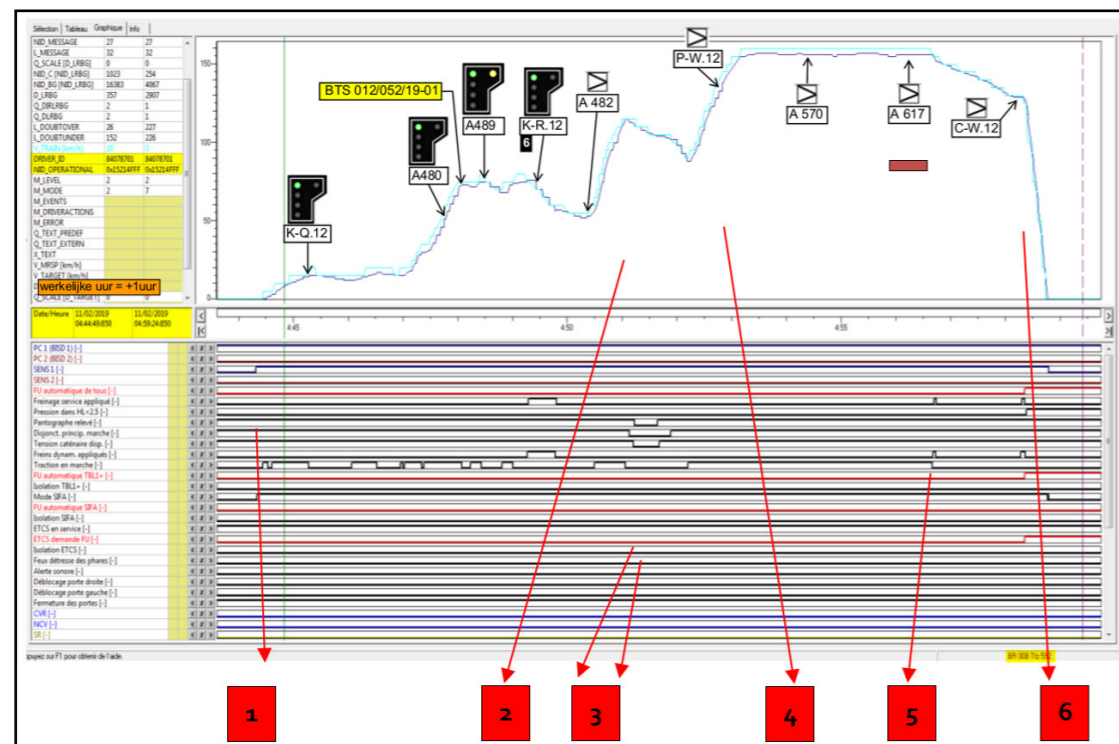
De analyse van de ritgegevens van trein E15214 wordt hieronder weergegeven. Voor de duidelijkheid worden de stopmerkborden en de lichtseinen weergegeven.

- 1** vertrek E15214 (Antwerpen-Schijnpoort)
- 2** trein E15214 versnelt van ongeveer 55 naar ongeveer 115 km/u
- 3** onderbreking van de tractie (*afwaarts stopmerkbord A482 - geen registratie*): de snelheid valt terug en de pantograaf is neergehaald (geen voeding meer): de trein bolt uit
- 4** de trein versnelt tot ongeveer 155 km/u
- 5** zone van stopmerkbord A617 waarin het telefoongesprek tussen blok 12 en trein E15214 plaatsvindt (*geen registratie door de ritregistratietoestellen*)
- 6** de tractie wordt onderbroken en de trein vertraagt (*geen dienstremming, de trein bolt uit*)
- 6** remming door de treinbestuurder ca. 155 m opwaarts van stopmerkbord C-W.12, gevolgd door een noodremming TRIP door tussenkomst ETCS bij de doorgang aan stopmerkbord C-W.12. De snelheid van de trein bij de doorgang aan sein C-W.12 bedraagt 129 km/u.

De trein komt tot stilstand ca. 480 m afwaarts van stopmerkbord C-W.12 op wissel 02 CW.

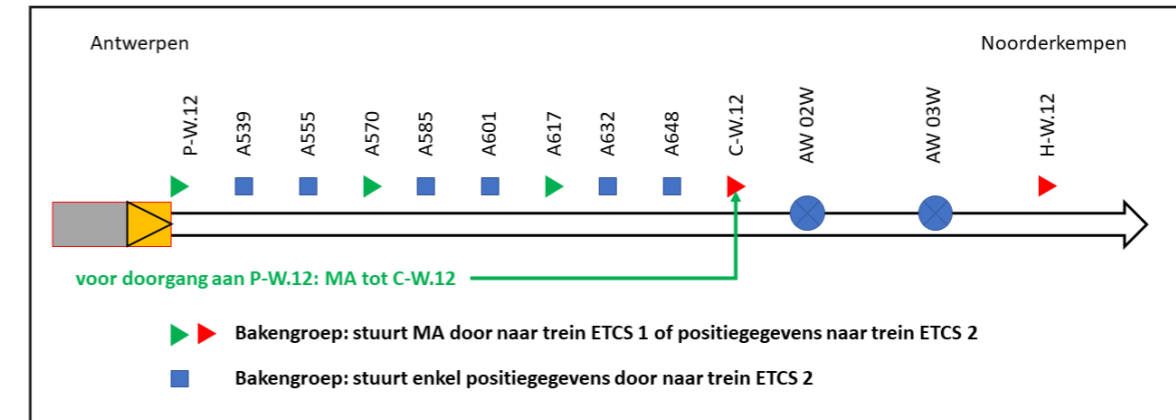
##### Stap 1

Op 11 februari 2019 vertrekt trein E15214 in Antwerpen-Schijnpoort, komt ter hoogte van station Antwerpen-Luchtbal op HSL 4 en rijdt vervolgens richting station Noorderkempem. De trein rijdt in ETCS niveau 1. De reisweg van trein E15214 is aangelegd en wordt ingeklonken tot aan sein C-W.12, het inritsein van station Noorderkempem.

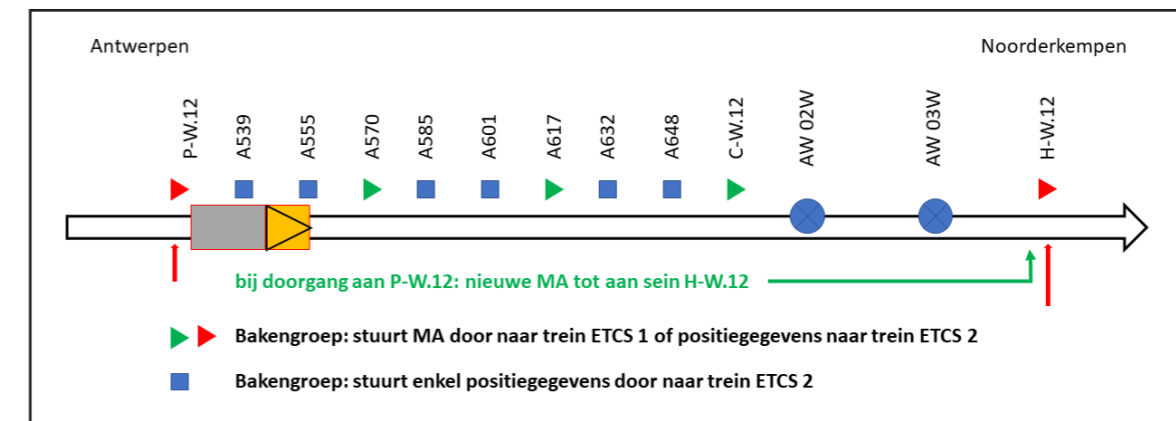
##### Stap 2

Bij de doorgang aan de bakengroep van stopmerkbord P-W.12 wordt de reisweg automatisch ingeklonken tot aan stopmerkbord H-W.12, het sein in het station Noorderkempem. De trein bekommt een nieuwe MA.

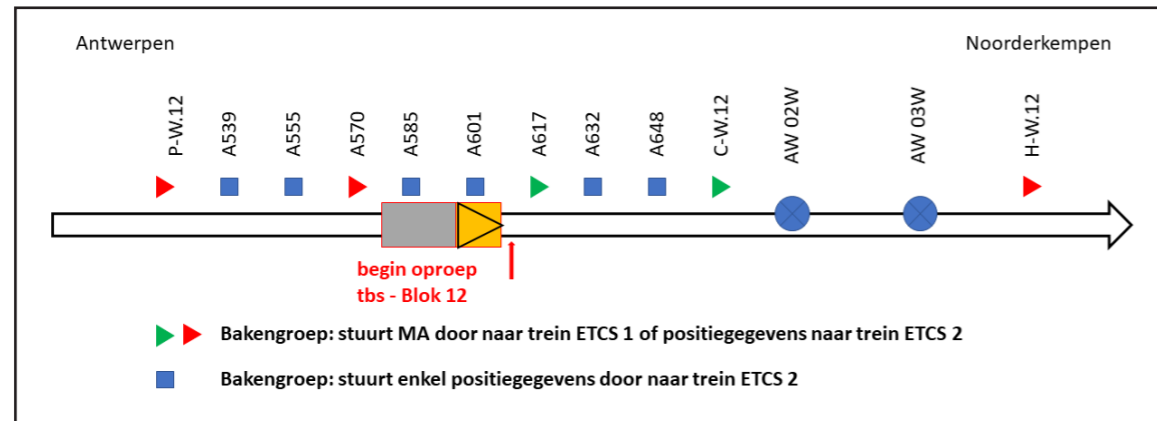
**Stap 3**

Wanneer trein E15214 stopmerkbord A617 nadert, ontvangt de treinbestuurder een GSM-R oproep van Blok 12 HSL met de vraag of het sein voor hem (sein C-W.12) mag dichtgezet worden. De treinbestuurder antwoordt positief en de bediende beweging van Blok 12 bevestigt dat hij het sein zal dichtzetten.

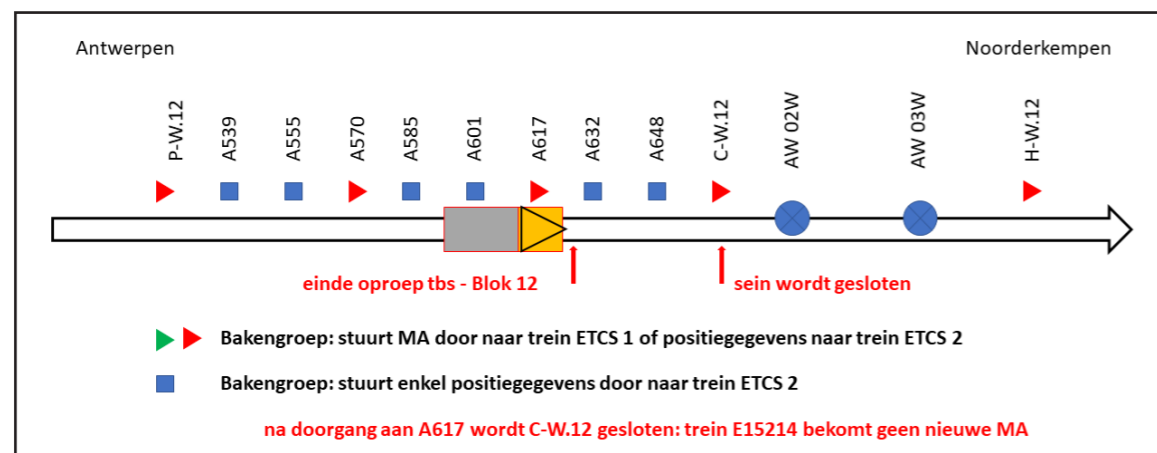
**Stap 4**

Tijdens het telefoongesprek overschrijdt trein E15214 de bakengroep van stopmerkbord A617. Stopmerkbord A617 is de laatste locatie, uitgerust met ETCS1-baken, opwaarts van sein C-W.12 waar de MA van trein E15214 nog kan aangepast worden. Het gesprek tussen de treinbestuurder en Blok 12 wordt beëindigd en de bediende beweging van Blok 12 bedient de hulpfunctie SDG om sein C-W.12 te sluiten.

De treinbestuurder houdt zijn DMI-scherm in het oog. Hij verwacht een nieuwe MA die hem de opdracht zal geven om zijn snelheid zodanig aan te passen dat hij zijn trein aan stopmerkbord C-W.12 tot stilstand moet brengen. Omdat trein E15214 na het sluiten van sein C-W.12 reeds afwaarts van de bakengroep aan stopmerkbord A617 rijdt, bekommt de trein geen nieuwe MA.

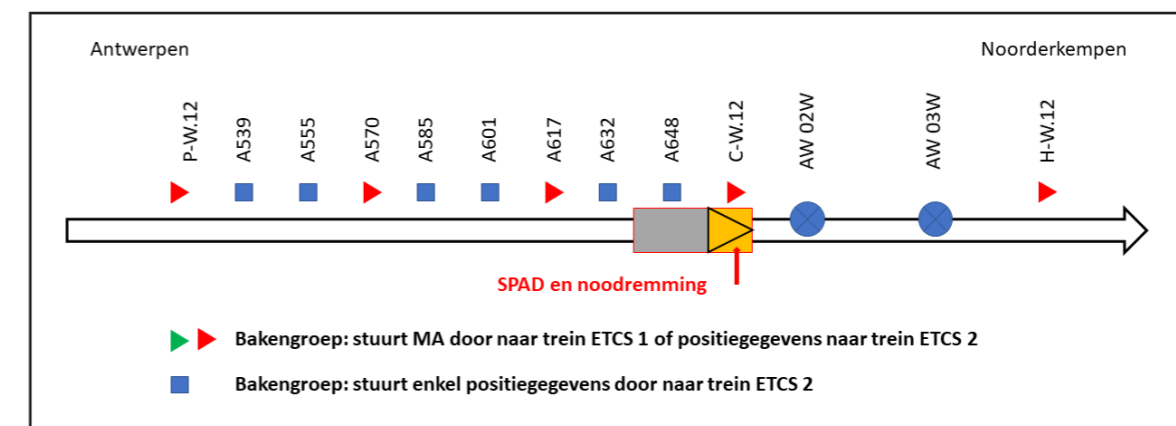
**Stap 5**

Trein E15214 overschrijdt de bakengroep van het gesloten stopmerkbord C-W.12 en het ETCS-beveiligingssysteem komt tussenbeide: de treinbestuurder bekommt een TRIP en de trein wordt met een noodremming tot stilstand gebracht. In de specifieke omstandigheden van de dag van het ongeval kan het ETCS-systeem door de tussenkomst van de bediende beweging niet voorkomen dat de trein het eerste gevaarlijk punt (wissel 02W) bereikt. De wissel wordt opengereiden.

De bezetting van wissel 02W wordt gedetecteerd en het EBP-systeem sluit sein DX-W.12 automatisch en dooft het overschrijdingssein van het stopmerkbord in het station Noorderkempem.
