Notice de Sécurité
Déraillement d'un wagon d'un train de marchandises
Belsele-Sinaai
9 mai 2019

Déraillement d'un bogie du 9^{ème} wagon d'un train de marchandises de l'entreprise ferroviaire LINEAS.

Ligne 59 entre Belsele et Sinaai.

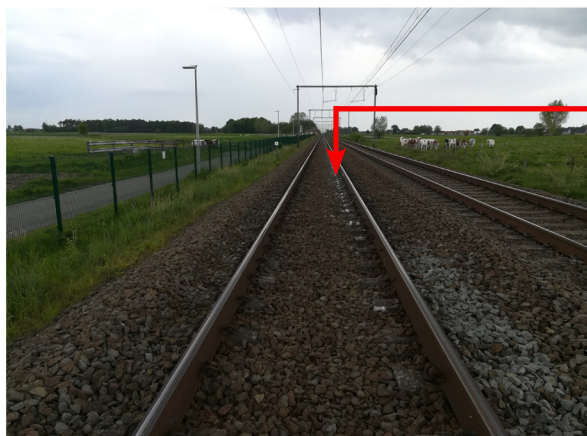
Sur la voie, des traces de dégâts (indiquant la probable rupture d'essieu) sont visibles à partir de la BK 26.667.

A cet endroit de la voie, il n'y a ni appareil de voie ni élément de l'infrastructure ayant pu causer un choc au matériel roulant.

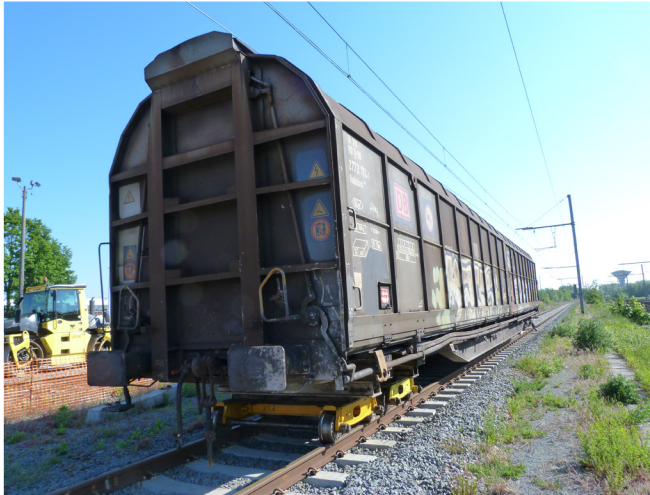
Illustration : wagon remis à rail, des lorries remplaçant le bogie de l'axe brisé

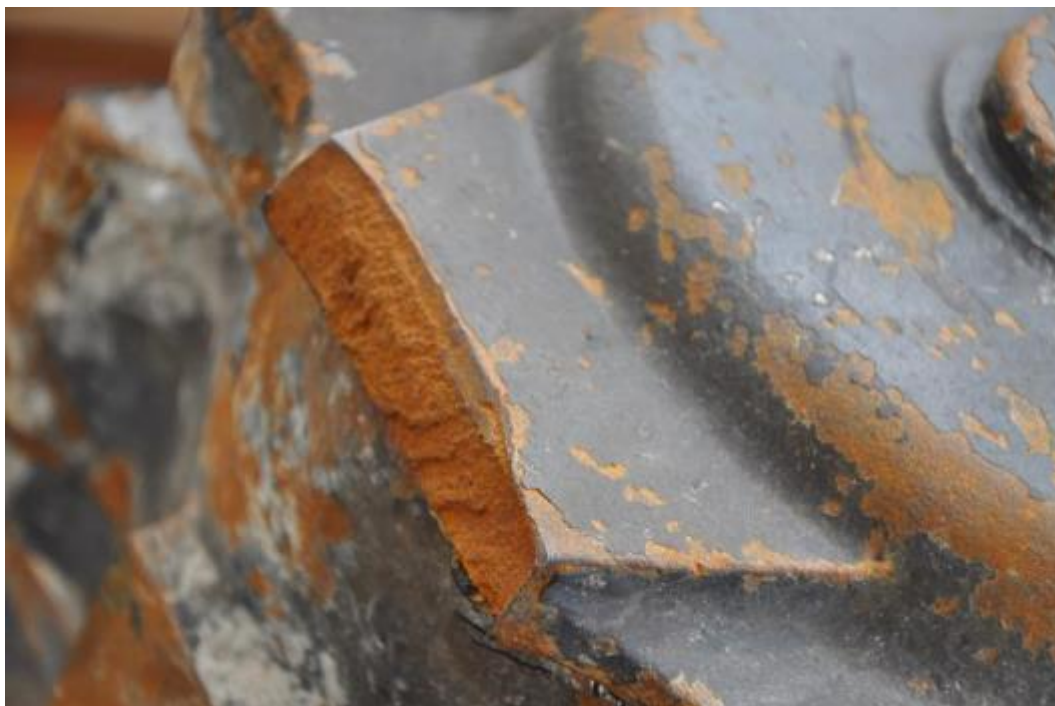
Aan het aanzetpunt van de breuk zijn verschillende corrosieproducten zichtbaar, zie Figuur 109 van Bijlage 1. Er is ook een stuk losgekomen met een grote barst onderaan en veel vervorming, zie Figuur 112 van Bijlage 1. Een inslag is aanwezig heel dicht bij het aanzetpunt, zie Figuren 102 tot 104 van Bijlage 1. We kunnen niet zeggen of deze inslag voor of na de breuk heeft plaatsgevonden.

Figuur 21 : Gebroken stuka an de wielasbus van wiel A

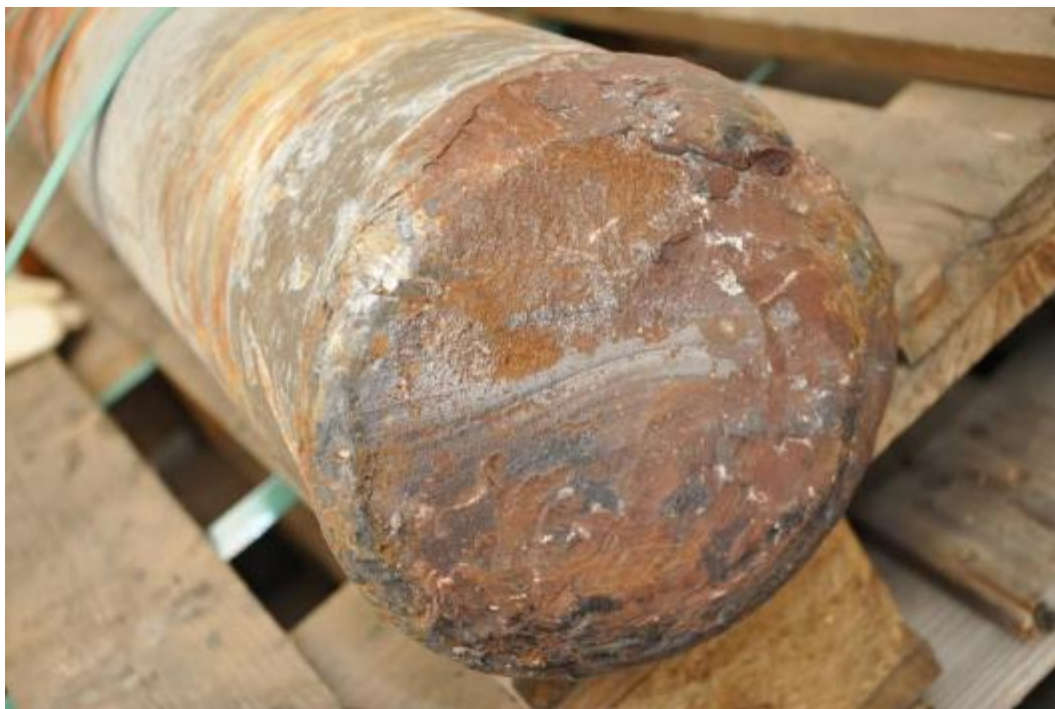
Figuur 33 : Breukoppervlak van kant B

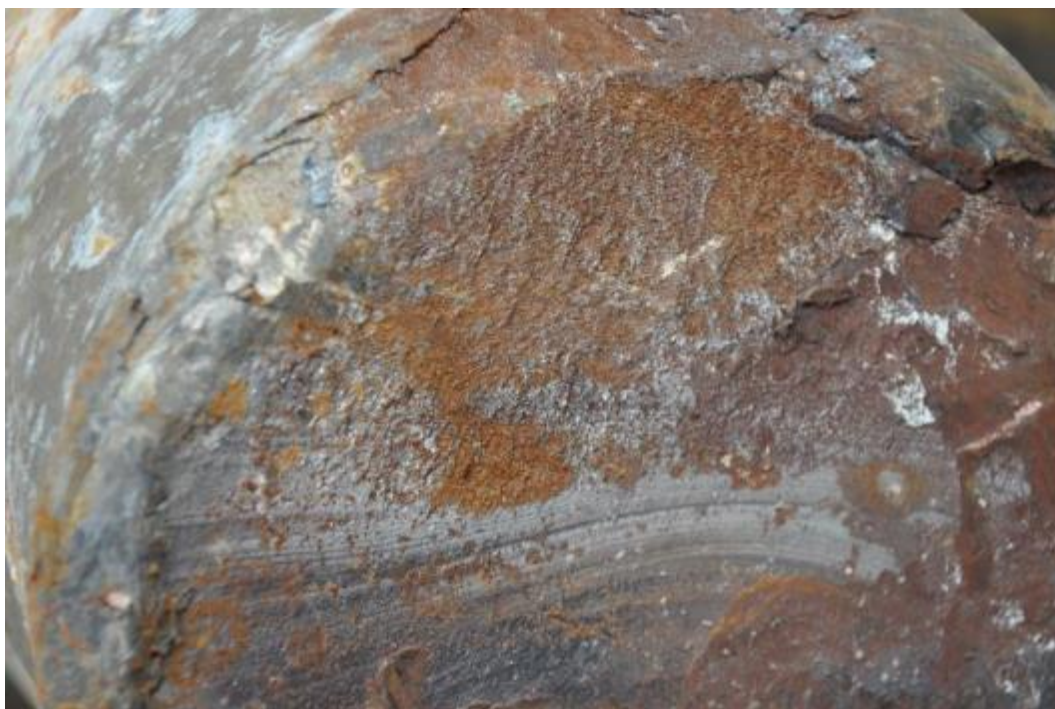
Figuur 34 : Breukoppervlak van kant B

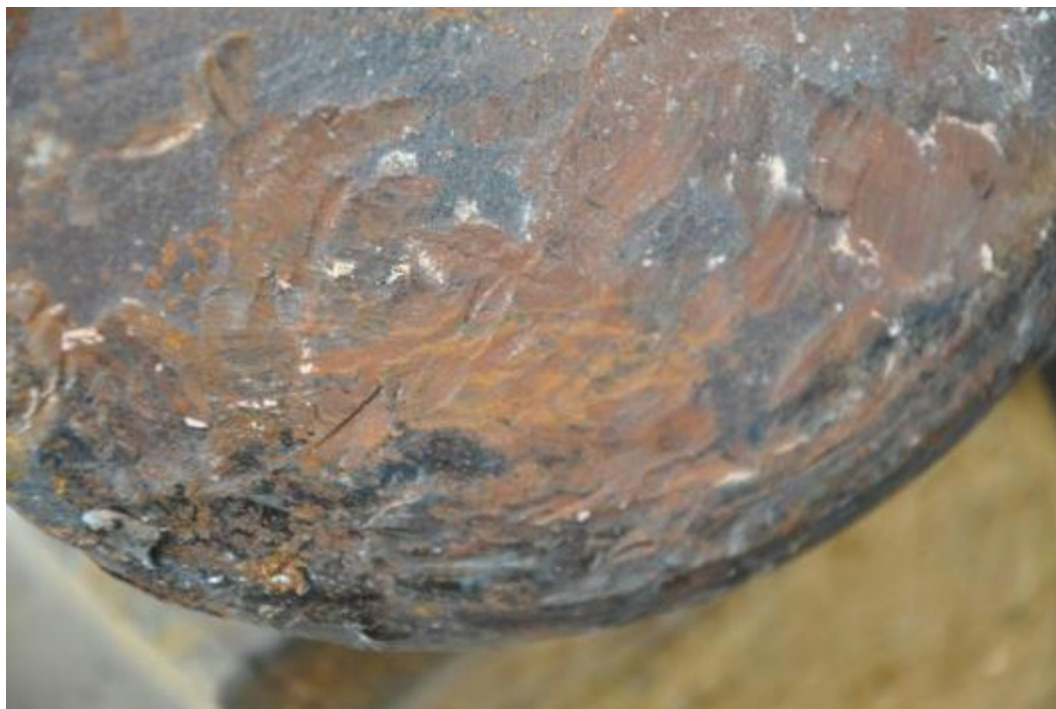
Figuur 35 : Breukoppervlak van kant B

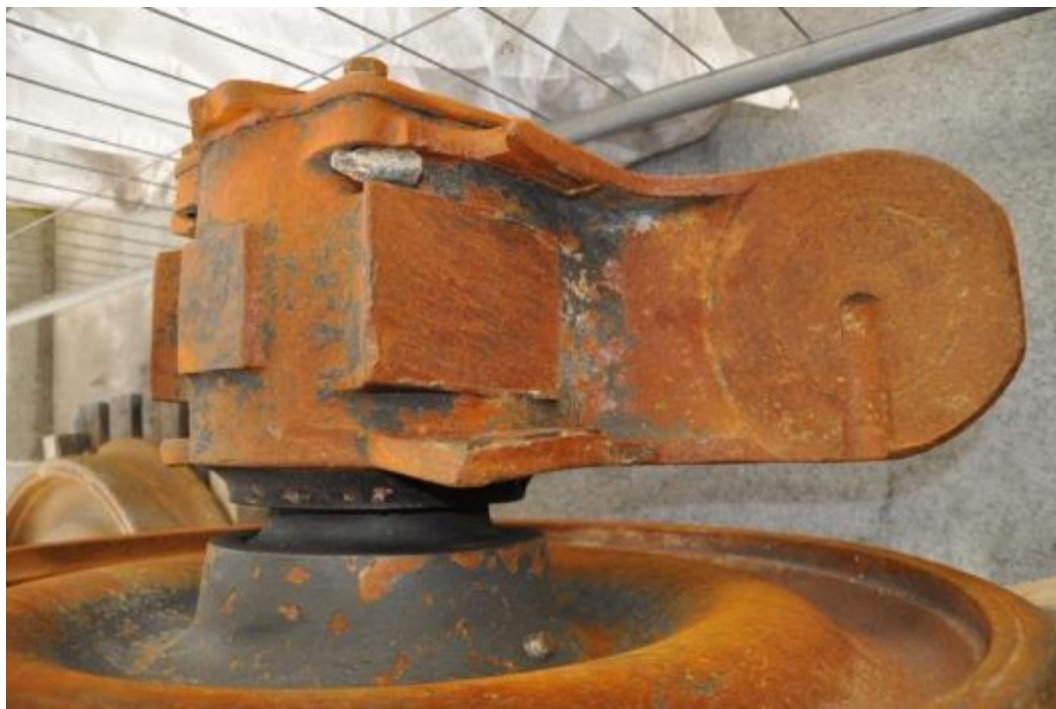
Figuur 40 : Beschadiging van de kraag van wiel B

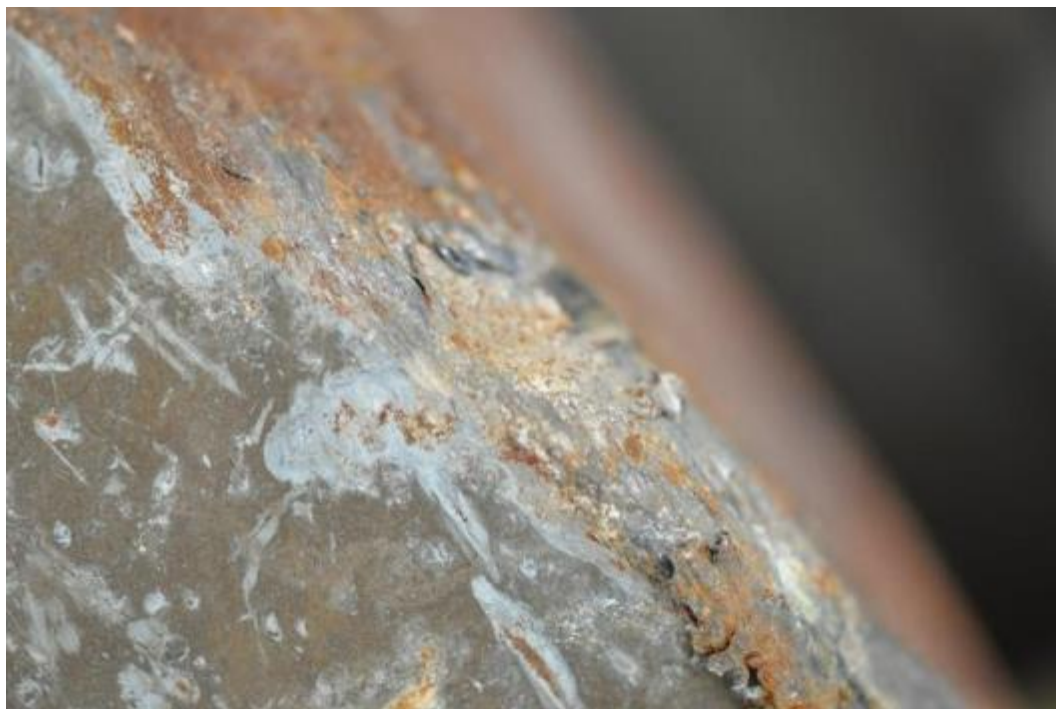
Figuur 44 : Beschadiging van de kraag van wiel B

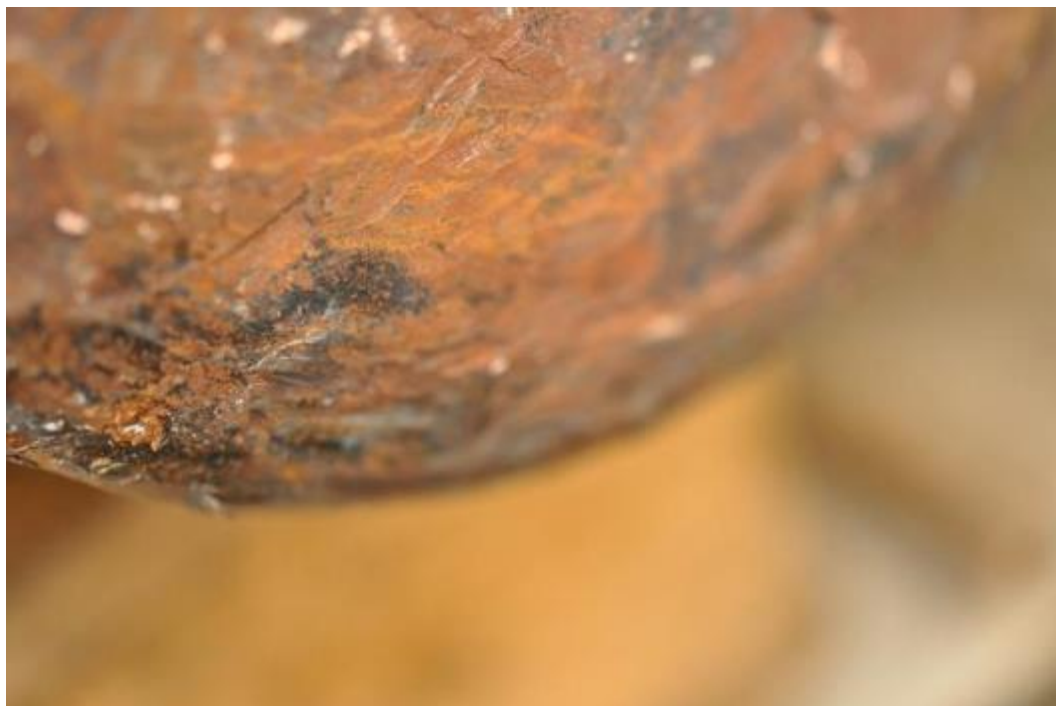
Figuur 46 : Detail van breukoppervlak aan kant B

Figuur 47 : Detail van breukoppervlak aan kant B

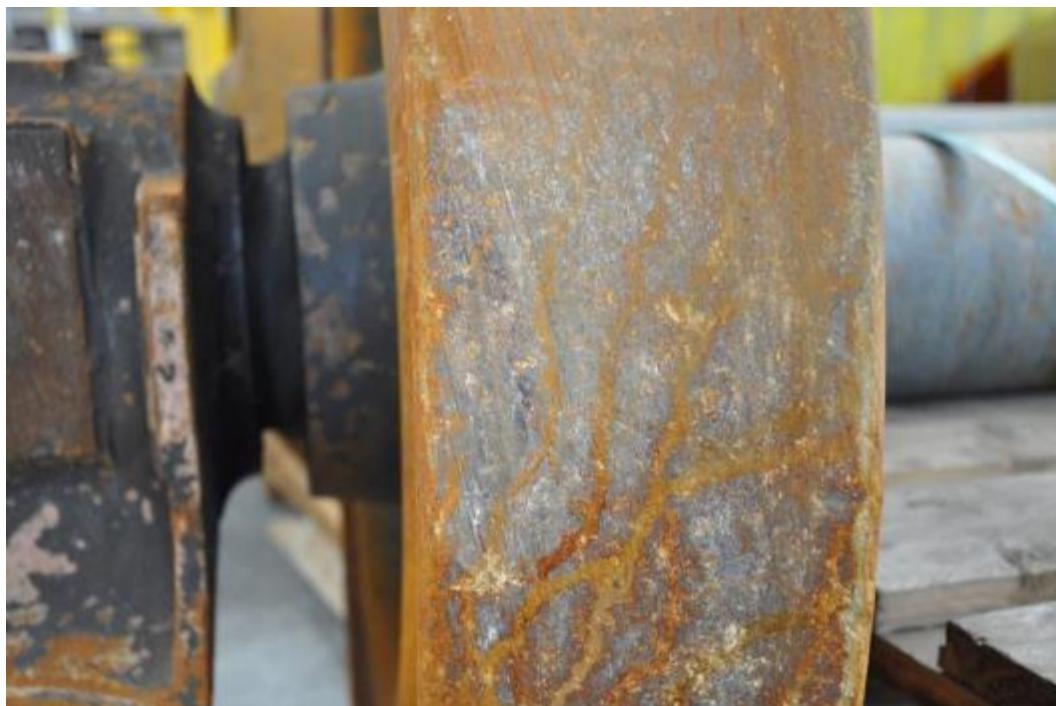
Figuur 48 : Beschadiging van kraag van wiel B

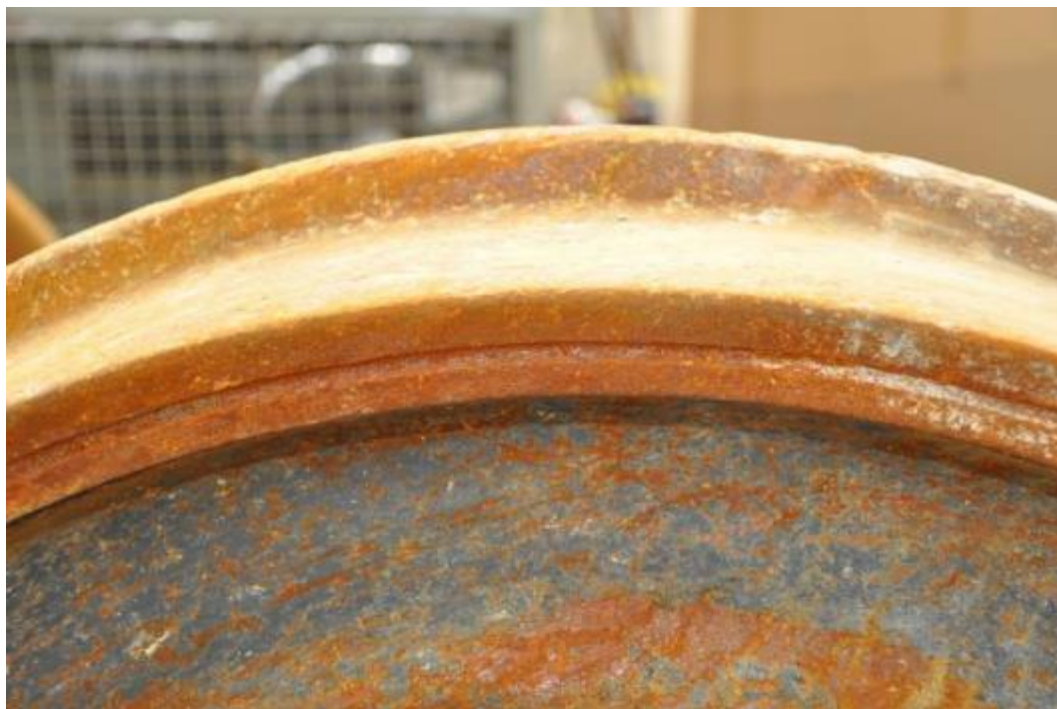
Figuur 50 : Gebroken stuk aan de deksel van de wielasbus van wiel B

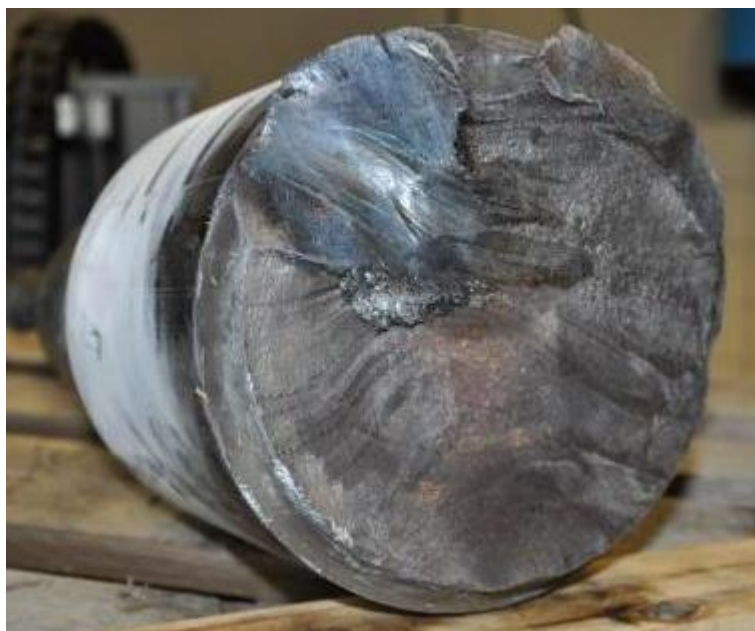
Figuur 91 : Breukoppervlak van wielas A na magnetisch onderzoek

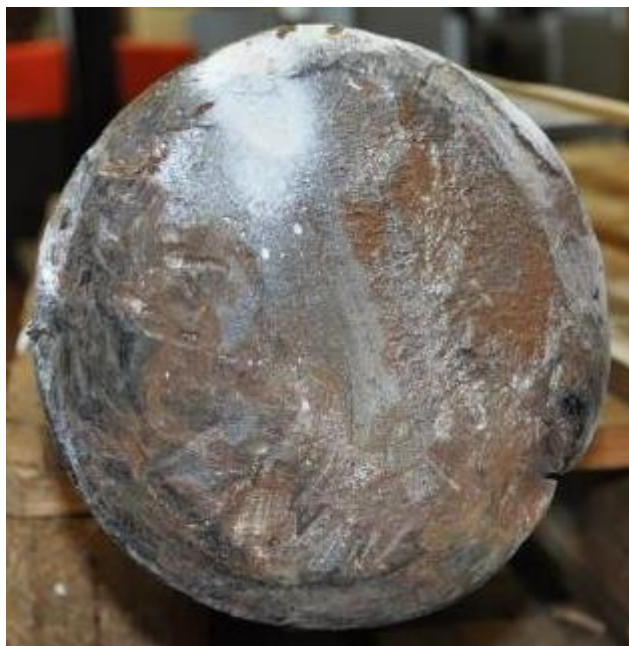
Figuur 96 : Uitzicht van breukoppervlak B van wielas

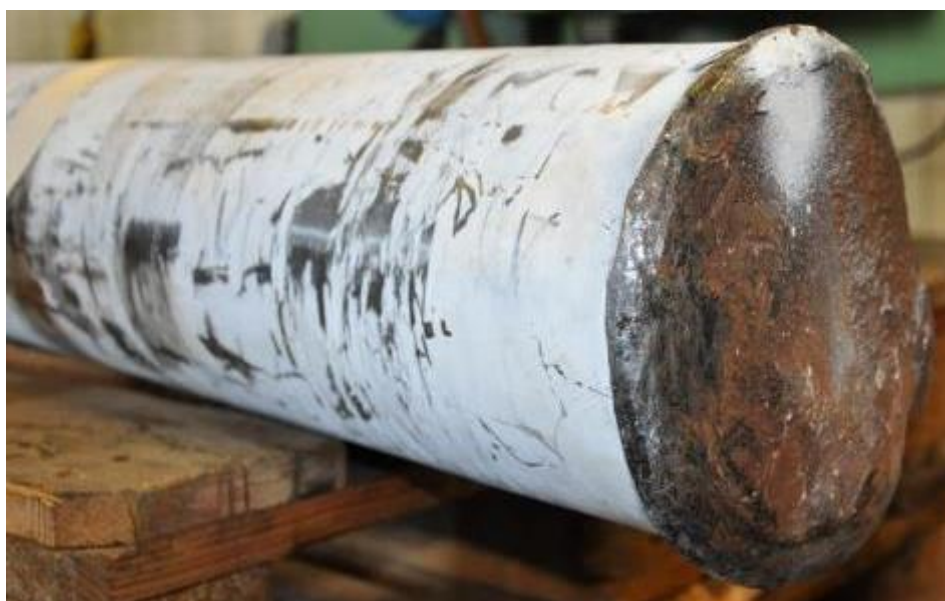
Figuur 97 : Uitzicht van breukoppervlak B van wielas

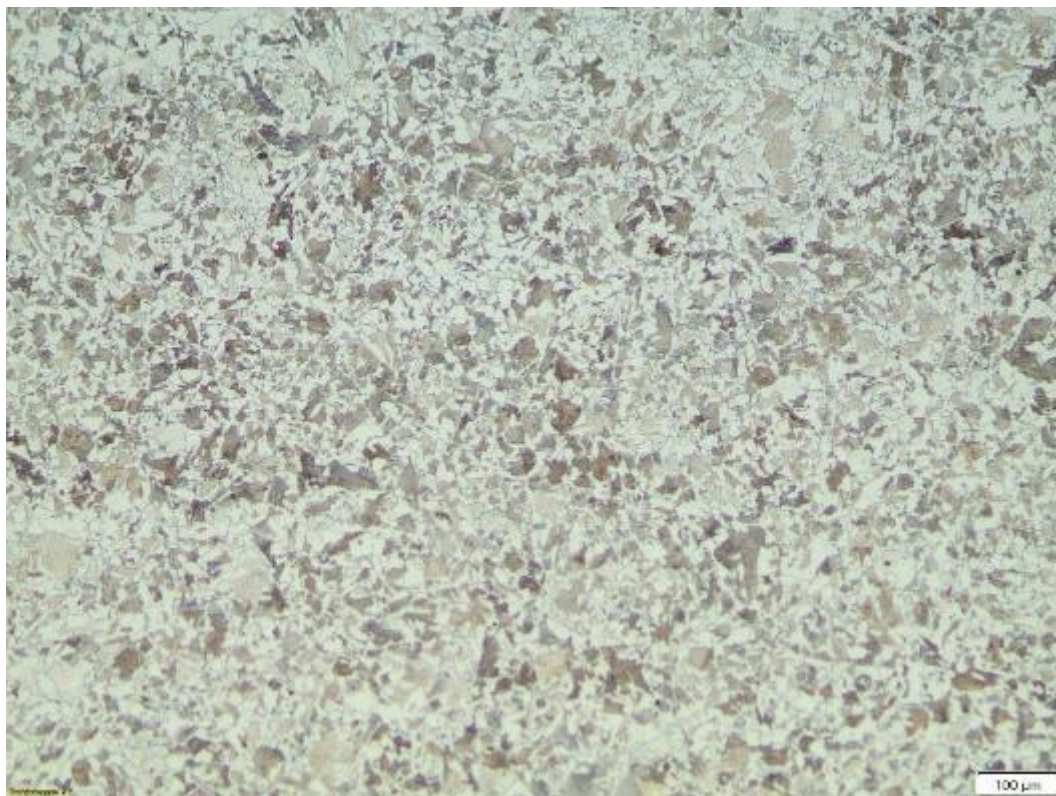
De micrografieën ver van de breuk (zie Figuren 106, 107, 110 en 111 van Bijlage 1) tonen een gehomogeniseerde structuur met ferriet en perliet met korrelgrootte ASTM 8. Deze microstructuur en korrelgrootte zijn conform §3.3.1 van norm EN 13261+A1. De positie van de micrografie is niet zoals beschreven in §3.3.2 en dan moeten we voorzichtig zijn met de

Figuur 106 : Microstructuur in de massa van microsande 1.1, Nital 1 %

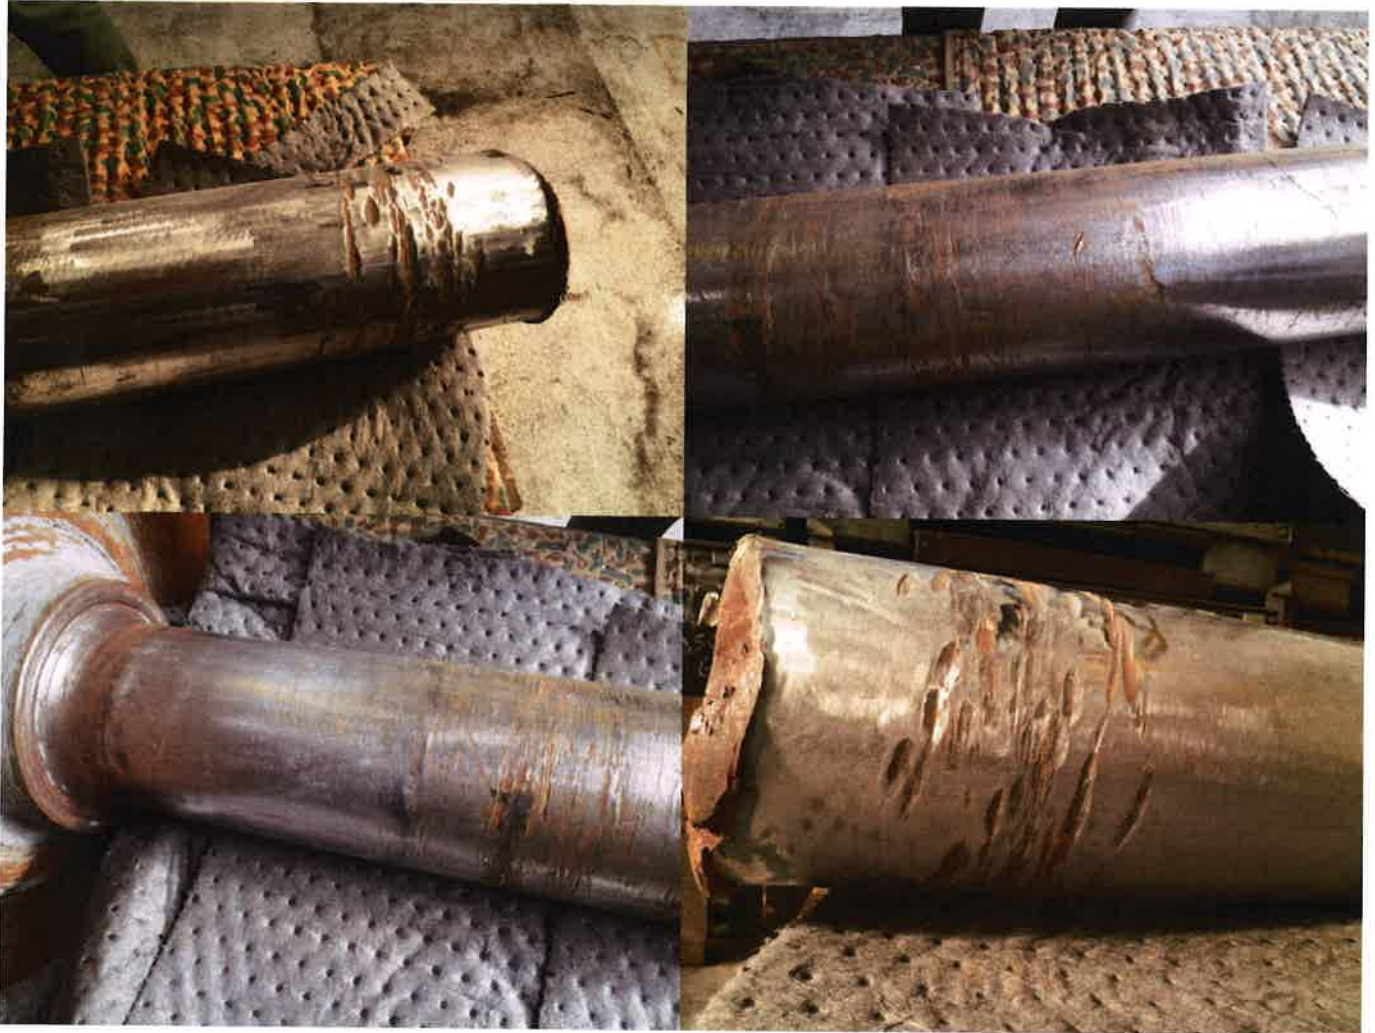
De verf vertoont goede hechting op de uitgeteste zone maar er zijn ook zones zonder verf. Het centrale deel van de wielas vertoont veel abrasiegroeven, de verf is verdwenen/afwezig en veel corrosie is zichtbaar.

Etat de surface du
corps de l'essieu avant
contrôle magnétique.
