Rapport d'Enquête de Sécurité

Déraillement d'un train de marchandises Lineas Aubange - 19 mai 2017

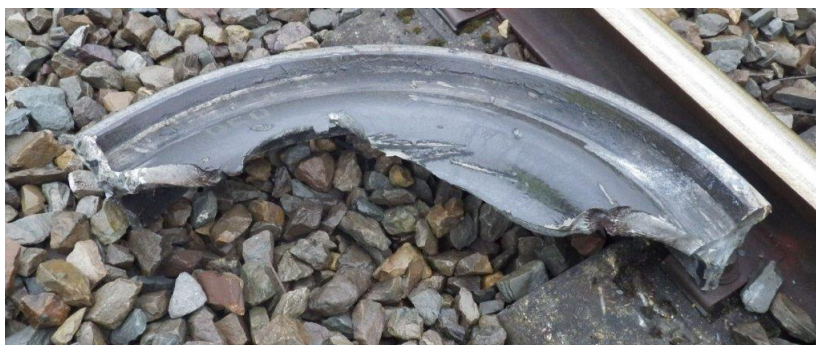
Fragment n°	Borne Kilométrique (BK)	
1	127.800	
2	127.000	
3	124.000	
4	124.000

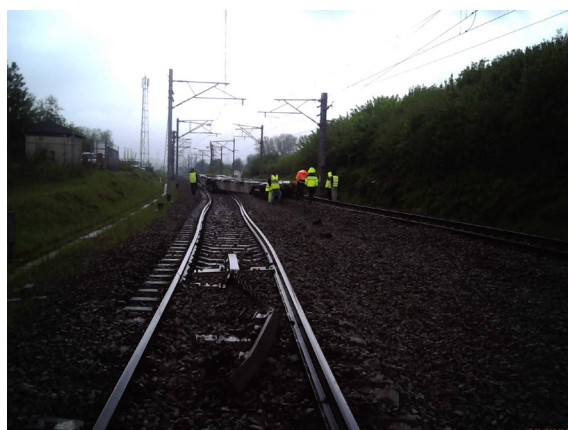
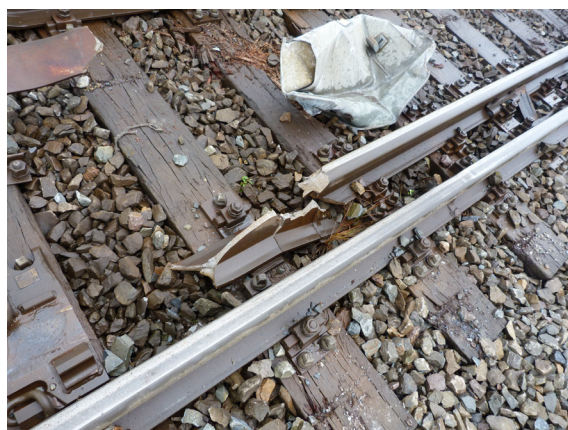
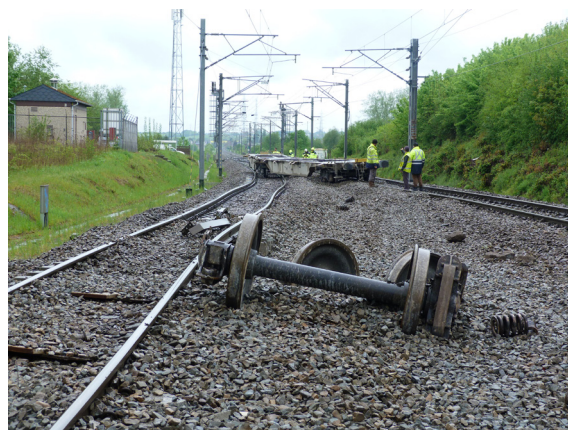
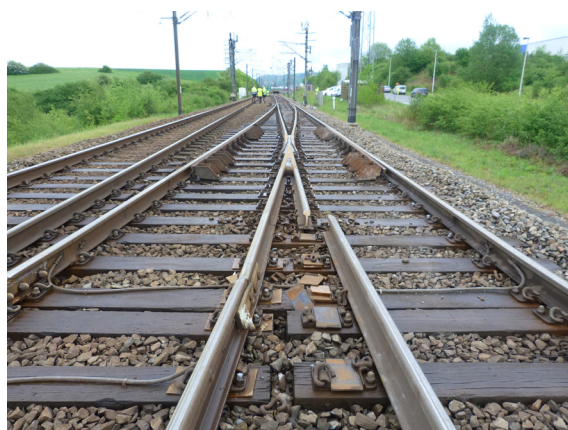
Aucun dégât à des tiers ou à l'environnement n'est relevé. Les dégâts à l'infrastructure sont par contre très importants et s'étendent sur 14 km environ. Les éléments suivants ont été touchés et ont nécessité des réparations :

- traverses;
- installations aux passages à niveau;
- crocodiles et balises TBL1+;
- aiguillages;
- CV.
